## 4.9 HÖJDHAGEN

**Fastighet:** ÖSTRA EKEDAL 1:101>1**Område:** Höjdagen**Nybyggnadsår:** 1938–45**Obj-ID:** 242**Klassificering:** ● Högt kulturhistoriskt värde

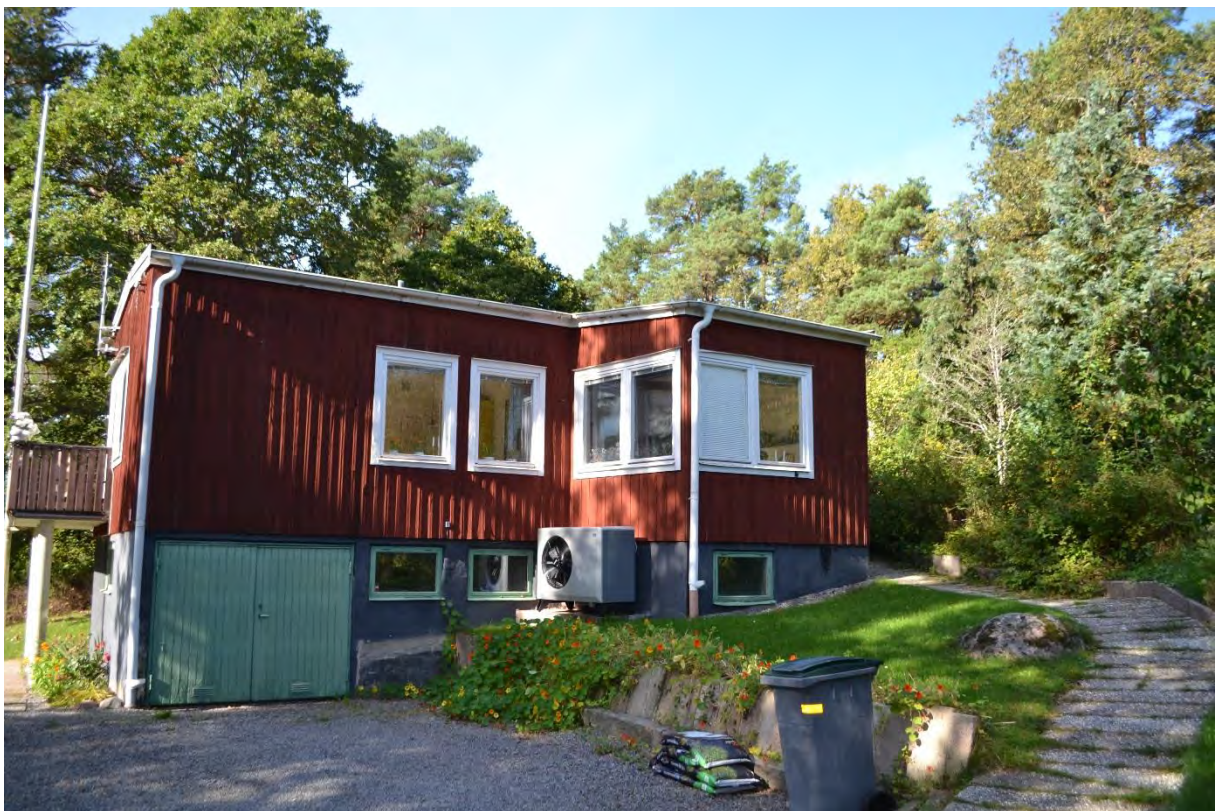
Höjdhagen 2018. (Foto: Sweco Architects)

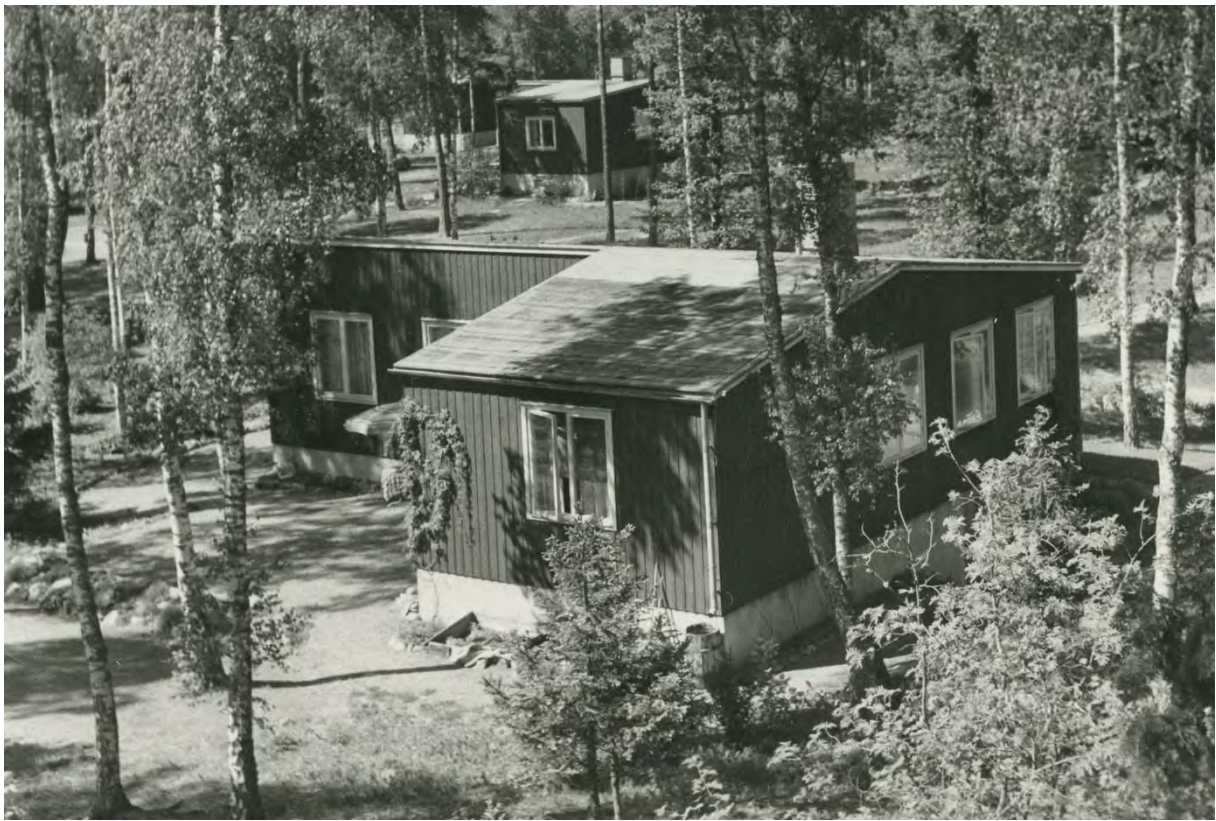
Höjdhagen under 1980-talet. (Foto: Historiska foton från Värmdö kommun/digitalt arkiv.)

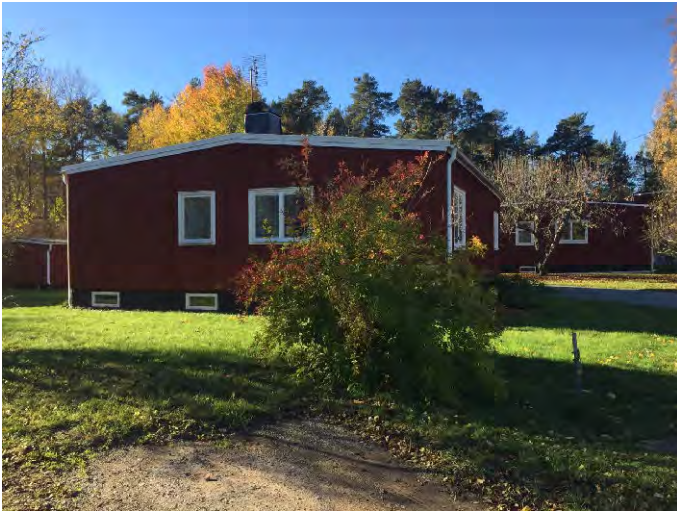
Karaktäristisk och välbevarad byggnad från byggnadstiden, tidstypisk i sin enkla utformning genom material och färgsättning. Tillhörande tomt med träd och eventuella stenhällar bidrar till karaktären och det kulturhistoriska värdet och berättar bland annat om byggnadens medvetna placering i förhållande till befintligt landskap. Avsaknaden av omgärdande staket och häckar ger en öppen karaktär på området som del av den befintliga kuperade skärgårdsnaturen.

- Volym, skala och svag takvinkel
- Stående locklistpanel
- Fönster, dörrar och skärmtak ursprungliga för byggnaden
- Färgsättningen med faluröd fasad med vitmålade fönster och takbrädor, grönmålade källarfönster
- Spaljé vid uteplats där ursprunglig förkommer
- Tomt utan omgärdande staket eller häck
- Äldre träd och buskar

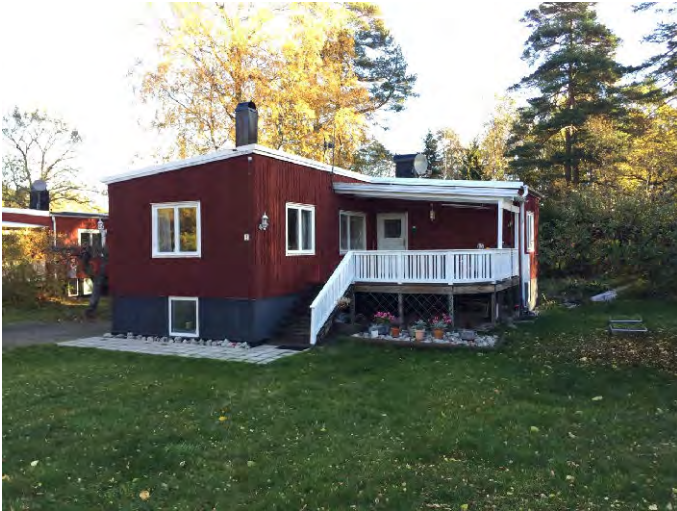
**Fastighet:** ÖSTRA EKEDAL 1:102>1**Område:** Höjdagen**Nybyggnadsår:** 1938–45**Obj-ID:** 161**Klassificering:** ● Högt kulturhistoriskt värde

Karaktäristisk och välbevarad byggnad från byggnadstiden, tidstypisk i sin enkla utformning genom material och färgsättning. Tillhörande tomt med träd och eventuella stenhällar bidrar till karaktären och det kulturhistoriska värdet och berättar bland annat om byggnadens medvetna placering i förhållande till befintligt landskap. Avsaknaden av omgärdande staket och häckar ger en öppen karaktär på området som del av den befintliga kuperade skärgårdsnaturen.

- Volym, skala och svag takvinkel
- Stående locklistpanel
- Fönster, dörrar och skärmtak ursprungliga för byggnaden
- Färgsättningen med faluröd fasad med vitmålade fönster och takbrädor, grönmålade källarfönster
- Spaljé vid uteplats där ursprunglig förkommer
- Tomt utan omgärdande staket eller häck
- Äldre träd och buskar

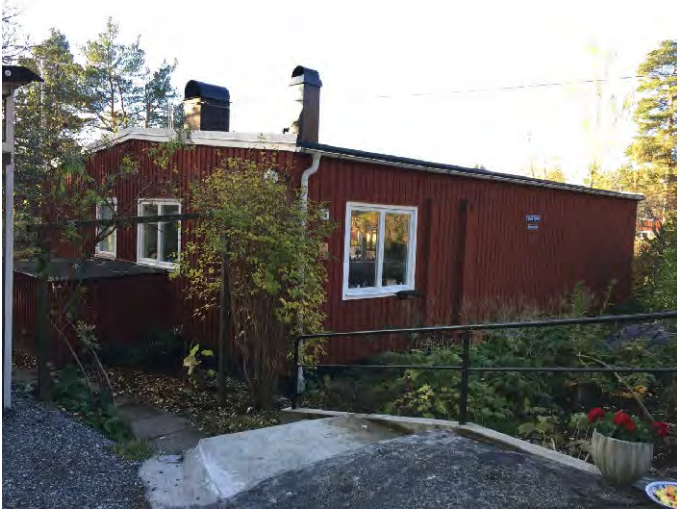
**Fastighet:** ÖSTRA EKEDAL 1:103>1**Område:** Höjdagen**Nybyggnadsår:** 1938–45**Obj-ID:** 120**Klassificering:** ● Högt kulturhistoriskt värde

Karaktäristisk och välbevarad byggnad från byggnadstiden, tidstypisk i sin enkla utformning genom material och färgsättning. Tillhörande tomt med träd och eventuella stenhällar bidrar till karaktären och det kulturhistoriska värdet och berättar bland annat om byggnadens medvetna placering i förhållande till befintligt landskap. Avsaknaden av omgärdande staket och häckar ger en öppen karaktär på området som del av den befintliga kuperade skärgårdsnaturen.

- Volym, skala och svag takvinkel
- Stående locklistpanel
- Fönster, dörrar och skärmtak ursprungliga för byggnaden
- Färgsättningen med faluröd fasad med vitmålade fönster och takbrädor, grönmålade källarfönster
- Spaljé vid uteplats där ursprunglig förkommer
- Tomt utan omgärdande staket eller häck
- Äldre träd och buskar

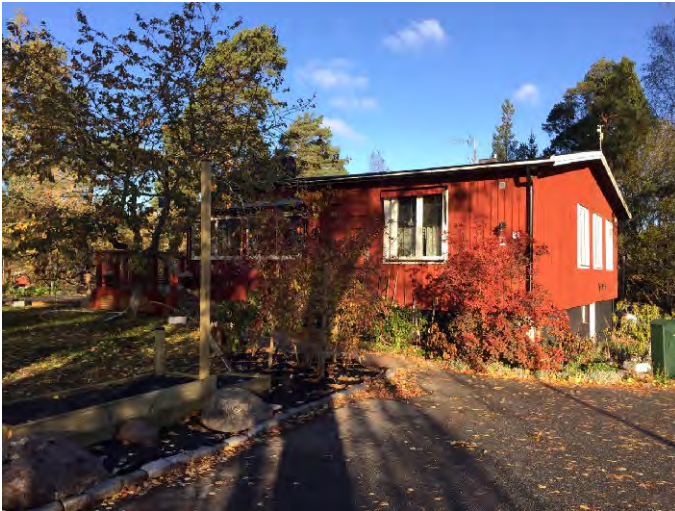
**Fastighet:** ÖSTRA EKEDAL 1:104>1

Karaktäristisk och välbevarad byggnad från byggnadstiden, tidstypisk i sin enkla utformning genom material och färgsättning. Tillhörande tomt med träd och eventuella stenhällar bidrar till karaktären och det kulturhistoriska värdet och berättar bland annat om byggnadens medvetna placering i förhållande till befintligt landskap. Avsaknaden av omgärdande staket och häckar ger en öppen karaktär på området som del av den befintliga kuperade skärgårdsnaturen.

- Volym, skala och svag takvinkel
- Stående locklistpanel
- Fönster, dörrar och skärmtak ursprungliga för byggnaden
- Färgsättningen med faluröd fasad med vitmålade fönster och takbrädor, grönmålade källarfönster
- Spaljé vid uteplats där ursprunglig förkommer
- Tomt utan omgärdande staket eller häck
- Äldre träd och buskar

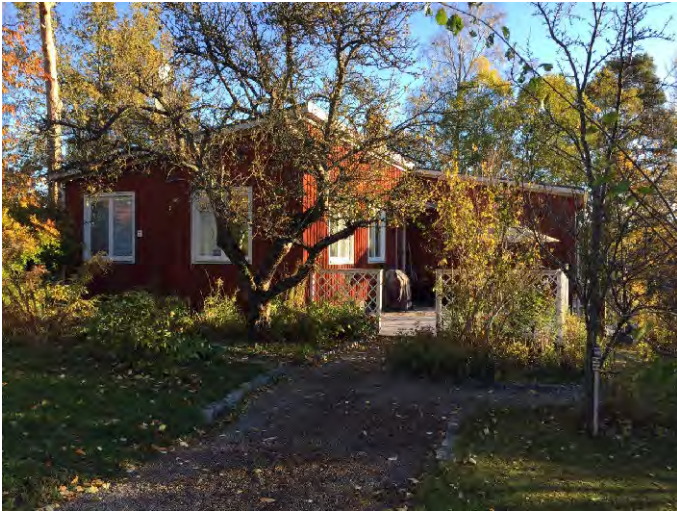
**Fastighet:** ÖSTRA EKEDAL 1:106>1**Område:** Höjdagen**Nybyggnadsår:** 1938–45**Obj-ID:** 209**Klassificering:** ● Högt kulturhistoriskt värde

Karaktäristisk och välbevarad byggnad från byggnadstiden, tidstypisk i sin enkla utformning genom material och färgsättning. Tillhörande tomt med träd och eventuella stenhällar bidrar till karaktären och det kulturhistoriska värdet och berättar bland annat om byggnadens medvetna placering i förhållande till befintligt landskap. Avsaknaden av omgärdande staket och häckar ger en öppen karaktär på området som del av den befintliga kuperade skärgårdsnaturen.

- Volym, skala och svag takvinkel
- Stående locklistpanel
- Fönster, dörrar och skärmtak ursprungliga för byggnaden
- Färgsättningen med faluröd fasad med vitmålade fönster och takbrädor, grönmålade källarfönster
- Spaljé vid uteplats där ursprunglig förkommer
- Tomt utan omgärdande staket eller häck
- Äldre träd och buskar

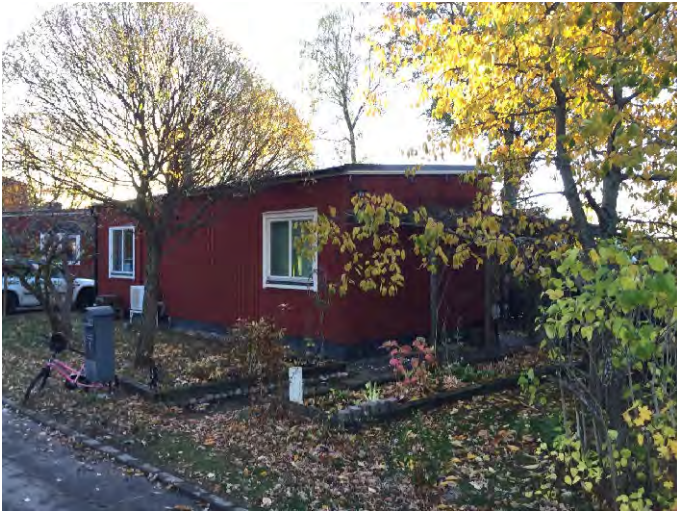
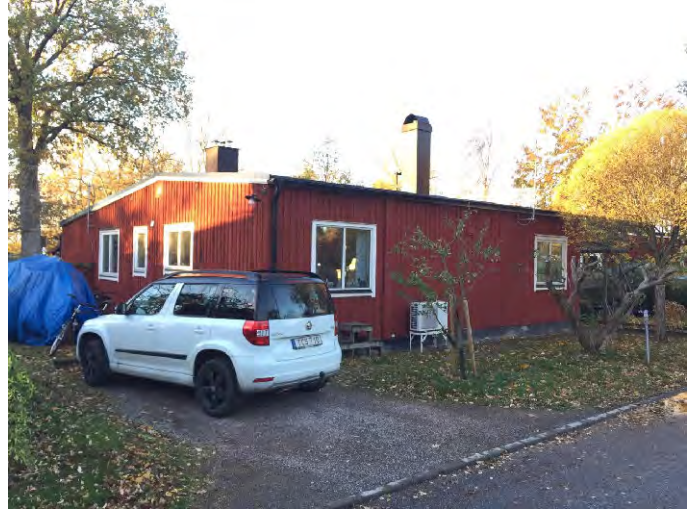
**Fastighet:** ÖSTRA EKEDAL 1:109>1**Område:** Höjdagen**Nybyggnadsår:** 1938–45**Obj-ID:** 175**Klassificering:** ● Högt kulturhistoriskt värde

Karaktäristisk och välbevarad byggnad från byggnadstiden, tidstypisk i sin enkla utformning genom material och färgsättning. Tillhörande tomt med träd och eventuella stenhällar bidrar till karaktären och det kulturhistoriska värdet och berättar bland annat om byggnadens medvetna placering i förhållande till befintligt landskap. Avsaknaden av omgärdande staket och häckar ger en öppen karaktär på området som del av den befintliga kuperade skärgårdsnaturen.

- Volym, skala och svag takvinkel
- Stående locklistpanel
- Fönster, dörrar och skärmtak ursprungliga för byggnaden
- Färgsättningen med faluröd fasad med vitmålade fönster och takbrädor, grönmålade källarfönster
- Spaljé vid uteplats där ursprunglig förkommer
- Tomt utan omgärdande staket eller häck
- Äldre träd och buskar

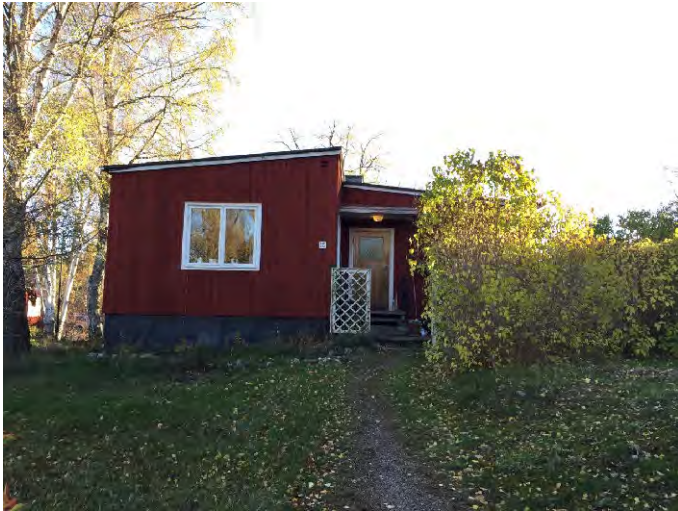
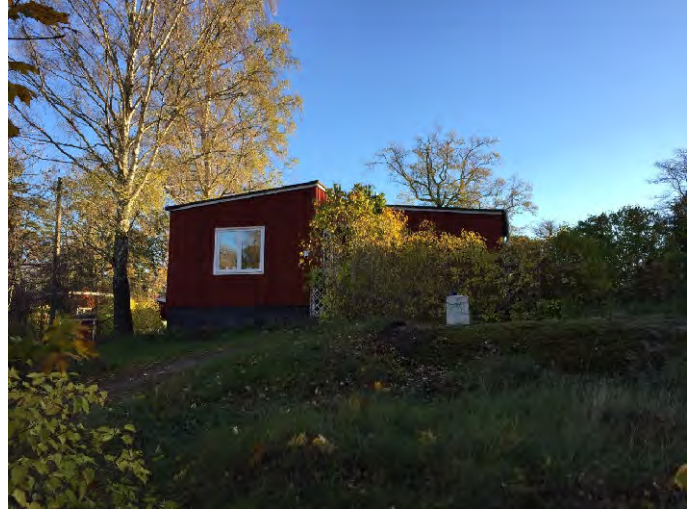
**Fastighet:** ÖSTRA EKEDAL 1:110>1**Område:** Höjdagen**Nybyggnadsår:** 1938–45**Obj-ID:** 246**Klassificering:** ● Högt kulturhistoriskt värde

Karaktäristisk och välbevarad byggnad från byggnadstiden, tidstypisk i sin enkla utformning genom material och färgsättning. Tillhörande tomt med träd och eventuella stenhällar bidrar till karaktären och det kulturhistoriska värdet och berättar bland annat om byggnadens medvetna placering i förhållande till befintligt landskap. Avsaknaden av omgärdande staket och häckar ger en öppen karaktär på området som del av den befintliga kuperade skärgårdsnaturen.

- Volym, skala och svag takvinkel
- Stående locklistpanel
- Fönster, dörrar och skärmtak ursprungliga för byggnaden
- Färgsättningen med faluröd fasad med vitmålade fönster och takbrädor, grönmålade källarfönster
- Spaljé vid uteplats där ursprunglig förkommer
- Tomt utan omgärdande staket eller häck
- Äldre träd och buskar

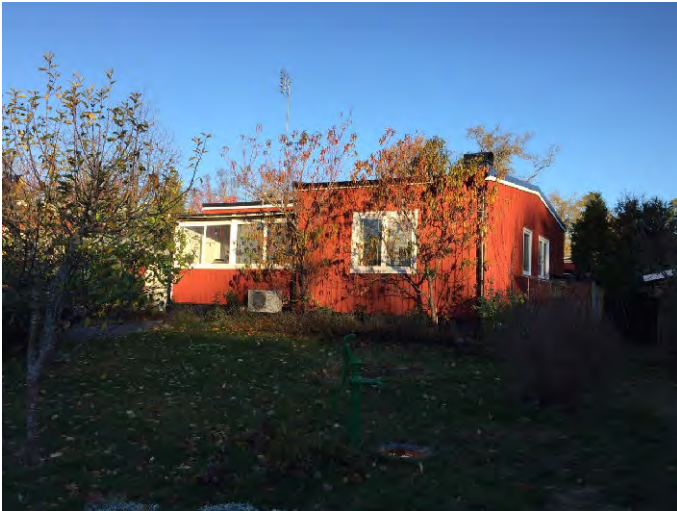
**Fastighet:** ÖSTRA EKEDAL 1:111>1

Karaktäristisk och välbevarad byggnad från byggnadstiden, tidstypisk i sin enkla utformning genom material och färgsättning. Tillhörande tomt med träd och eventuella stenhällar bidrar till karaktären och det kulturhistoriska värdet och berättar bland annat om byggnadens medvetna placering i förhållande till befintligt landskap. Avsaknaden av omgärdande staket och häckar ger en öppen karaktär på området som del av den befintliga kuperade skärgårdsnaturen.

- Volym, skala och svag takvinkel
- Stående locklistpanel
- Fönster, dörrar och skärmtak ursprungliga för byggnaden
- Färgsättningen med faluröd fasad med vitmålade fönster och takbrädor, grönmålade källarfönster
- Spaljé vid uteplats där ursprunglig förkommer
- Tomt utan omgärdande staket eller häck
- Äldre träd och buskar

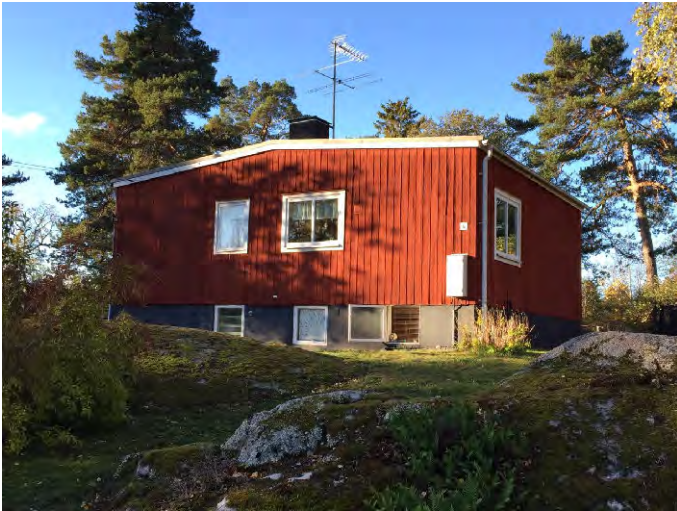
**Fastighet:** ÖSTRA EKEDAL 1:113>1**Område:** Höjdagen**Nybyggnadsår:** 1938–45**Obj-ID:** 230**Klassificering:** ● Högt kulturhistoriskt värde

Karaktäristisk och välbevarad byggnad från byggnadstiden, tidstypisk i sin enkla utformning genom material och färgsättning. Tillhörande tomt med träd och eventuella stenhällar bidrar till karaktären och det kulturhistoriska värdet och berättar bland annat om byggnadens medvetna placering i förhållande till befintligt landskap. Avsaknaden av omgärdande staket och häckar ger en öppen karaktär på området som del av den befintliga kuperade skärgårdsnaturen.

- Volym, skala och svag takvinkel
- Stående locklistpanel
- Fönster, dörrar och skärmtak ursprungliga för byggnaden
- Färgsättningen med faluröd fasad med vitmålade fönster och takbrädor, grönmålade källarfönster
- Spaljé vid uteplats där ursprunglig förkommer
- Tomt utan omgärdande staket eller häck
- Äldre träd och buskar

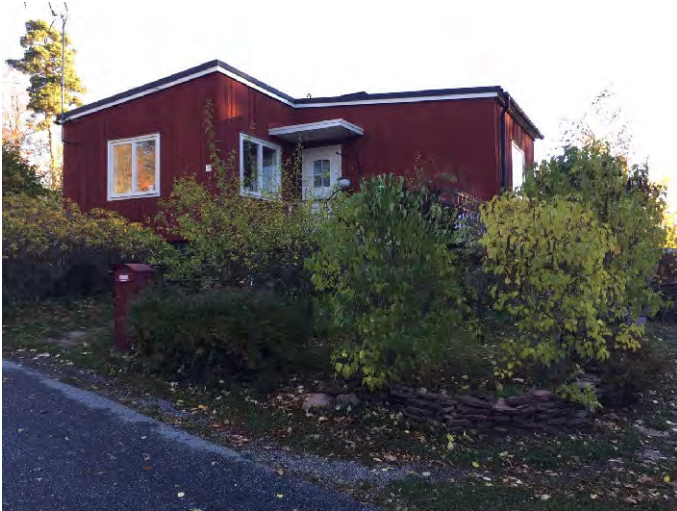
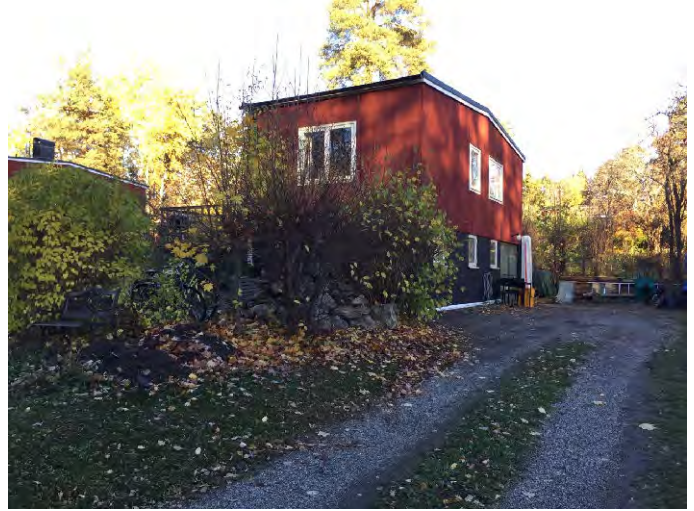
**Fastighet:** ÖSTRA EKEDAL 1:114>1**Område:** Höjdagen**Nybyggnadsår:** 1938–45**Obj-ID:** 228**Klassificering:** ● Högt kulturhistoriskt värde

Karaktäristisk och välbevarad byggnad från byggnadstiden, tidstypisk i sin enkla utformning genom material och färgsättning. Tillhörande tomt med träd och eventuella stenhällar bidrar till karaktären och det kulturhistoriska värdet och berättar bland annat om byggnadens medvetna placering i förhållande till befintligt landskap. Avsaknaden av omgärdande staket och häckar ger en öppen karaktär på området som del av den befintliga kuperade skärgårdsnaturen.

- Volym, skala och svag takvinkel
- Stående locklistpanel
- Fönster, dörrar och skärmtak ursprungliga för byggnaden
- Färgsättningen med faluröd fasad med vitmålade fönster och takbrädor, grönmålade källarfönster
- Spaljé vid uteplats där ursprunglig förkommer
- Tomt utan omgärdande staket eller häck
- Äldre träd och buskar

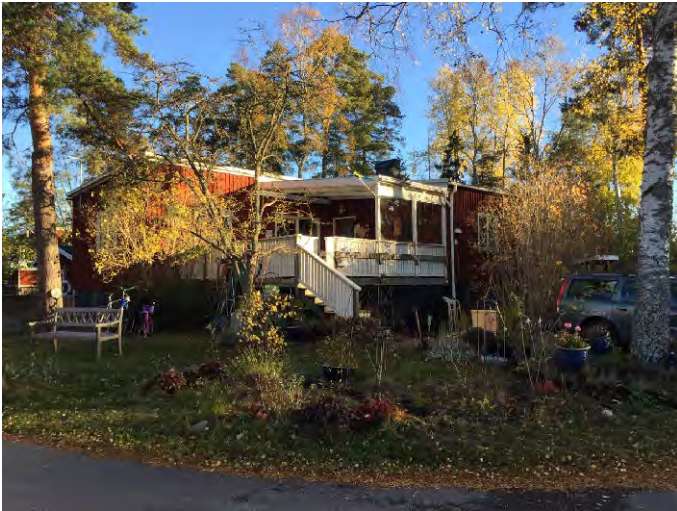
**Fastighet:** ÖSTRA EKEDAL 1:115>1**Område:** Höjdagen**Nybyggnadsår:** 1938–45**Obj-ID:** 248**Klassificering:** ● Högt kulturhistoriskt värde

Karaktäristisk och välbevarad byggnad från byggnadstiden, tidstypisk i sin enkla utformning genom material och färgsättning. Tillhörande tomt med träd och eventuella stenhällar bidrar till karaktären och det kulturhistoriska värdet och berättar bland annat om byggnadens medvetna placering i förhållande till befintligt landskap. Avsaknaden av omgärdande staket och häckar ger en öppen karaktär på området som del av den befintliga kuperade skärgårdsnaturen.

- Volym, skala och svag takvinkel
- Stående locklistpanel
- Fönster, dörrar och skärmtak ursprungliga för byggnaden
- Färgsättningen med faluröd fasad med vitmålade fönster och takbrädor, grönmålade källarfönster
- Spaljé vid uteplats där ursprunglig förkommer
- Tomt utan omgärdande staket eller häck
- Äldre träd och buskar

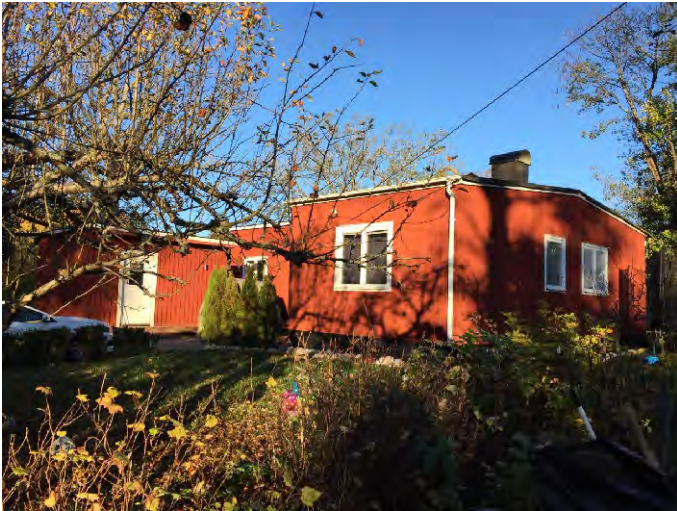
**Fastighet:** ÖSTRA EKEDAL 1:116>1**Område:** Höjdagen**Nybyggnadsår:** 1938–45**Obj-ID:** 219**Klassificering:** ● Högt kulturhistoriskt värde

Karaktäristisk och välbevarad byggnad från byggnadstiden, tidstypisk i sin enkla utformning genom material och färgsättning. Tillhörande tomt med träd och eventuella stenhällar bidrar till karaktären och det kulturhistoriska värdet och berättar bland annat om byggnadens medvetna placering i förhållande till befintligt landskap. Avsaknaden av omgärdande staket och häckar ger en öppen karaktär på området som del av den befintliga kuperade skärgårdsnaturen.

- Volym, skala och svag takvinkel
- Stående locklistpanel
- Fönster, dörrar och skärmtak ursprungliga för byggnaden
- Färgsättningen med faluröd fasad med vitmålade fönster och takbrädor, grönmålade källarfönster
- Spaljé vid uteplats där ursprunglig förkommer
- Tomt utan omgärdande staket eller häck
- Äldre träd och buskar

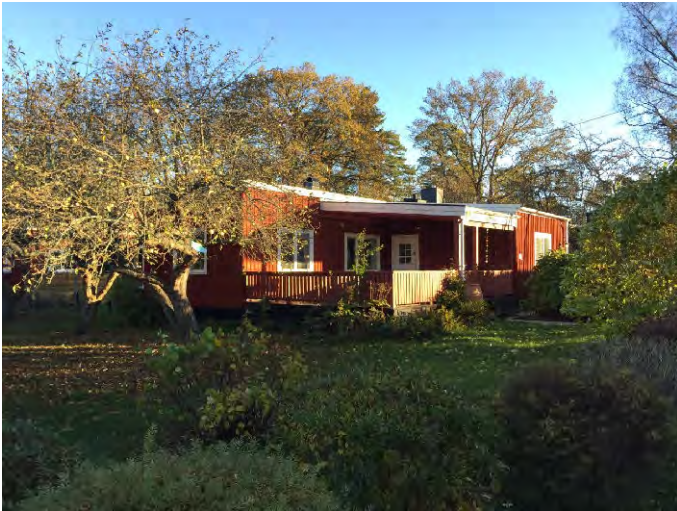
**Fastighet:** ÖSTRA EKEDAL 1:119>1**Område:** Höjdagen**Nybyggnadsår:** 1938–45**Obj-ID:** 217**Klassificering:** ● Högt kulturhistoriskt värde

Karaktäristisk och välbevarad byggnad från byggnadstiden, tidstypisk i sin enkla utformning genom material och färgsättning. Tillhörande tomt med träd och eventuella stenhällar bidrar till karaktären och det kulturhistoriska värdet och berättar bland annat om byggnadens medvetna placering i förhållande till befintligt landskap. Avsaknaden av omgärdande staket och häckar ger en öppen karaktär på området som del av den befintliga kuperade skärgårdsnaturen.

- Volym, skala och svag takvinkel
- Stående locklistpanel
- Fönster, dörrar och skärmtak ursprungliga för byggnaden
- Färgsättningen med faluröd fasad med vitmålade fönster och takbrädor, grönmålade källarfönster
- Spaljé vid uteplats där ursprunglig förkommer
- Tomt utan omgärdande staket eller häck
- Äldre träd och buskar

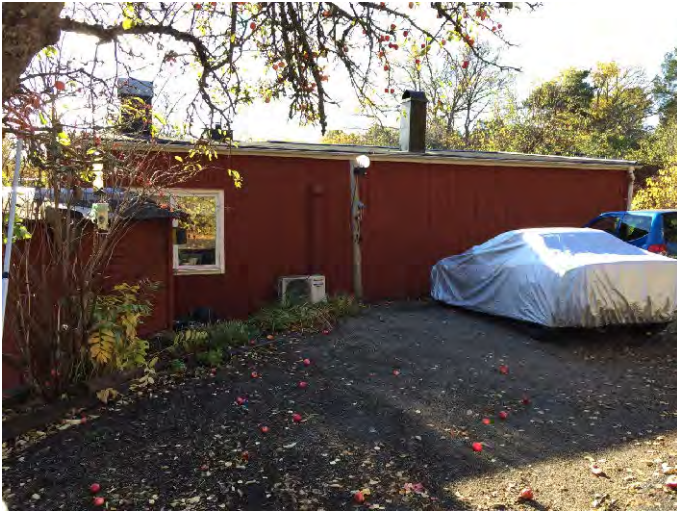
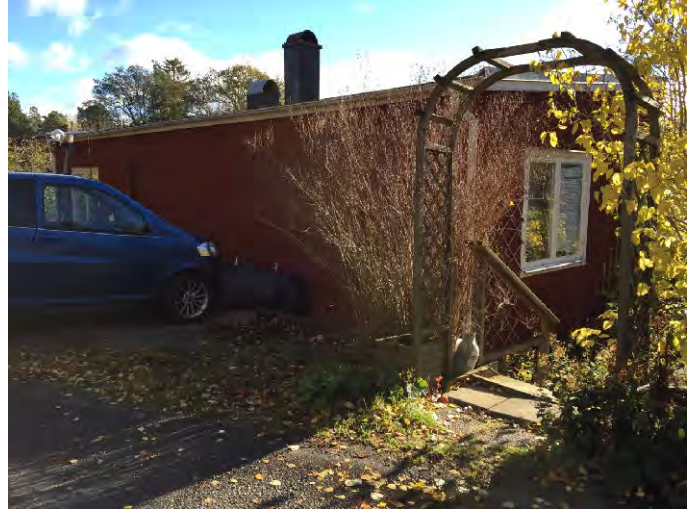
**Fastighet:** ÖSTRA EKEDAL 1:120>1

Karaktäristisk och välbevarad byggnad från byggnadstiden, tidstypisk i sin enkla utformning genom material och färgsättning. Tillhörande tomt med träd och eventuella stenhällar bidrar till karaktären och det kulturhistoriska värdet och berättar bland annat om byggnadens medvetna placering i förhållande till befintligt landskap. Avsaknaden av omgärdande staket och häckar ger en öppen karaktär på området som del av den befintliga kuperade skärgårdsnaturen.

- Volym, skala och svag takvinkel
- Stående locklistpanel
- Fönster, dörrar och skärmtak ursprungliga för byggnaden
- Färgsättningen med faluröd fasad med vitmålade fönster och takbrädor, grönmålade källarfönster
- Spaljé vid uteplats där ursprunglig förkommer
- Tomt utan omgärdande staket eller häck
- Äldre träd och buskar

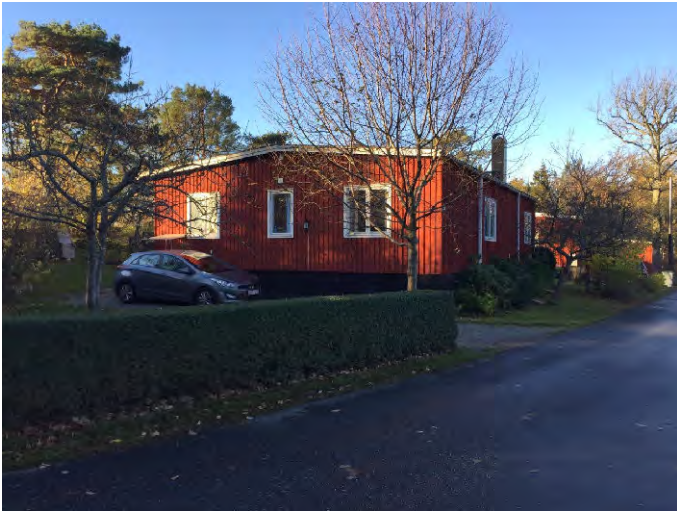
**Fastighet:** ÖSTRA EKEDAL 1:121>1

Karaktäristisk och välbevarad byggnad från byggnadstiden, tidstypisk i sin enkla utformning genom material och färgsättning. Tillhörande tomt med träd och eventuella stenhällar bidrar till karaktären och det kulturhistoriska värdet och berättar bland annat om byggnadens medvetna placering i förhållande till befintligt landskap. Avsaknaden av omgärdande staket och häckar ger en öppen karaktär på området som del av den befintliga kuperade skärgårdsnaturen.

- Volym, skala och svag takvinkel
- Stående locklistpanel
- Fönster, dörrar och skärmtak ursprungliga för byggnaden
- Färgsättningen med faluröd fasad med vitmålade fönster och takbrädor, grönmålade källarfönster
- Spaljé vid uteplats där ursprunglig förkommer
- Tomt utan omgärdande staket eller häck
- Äldre träd och buskar

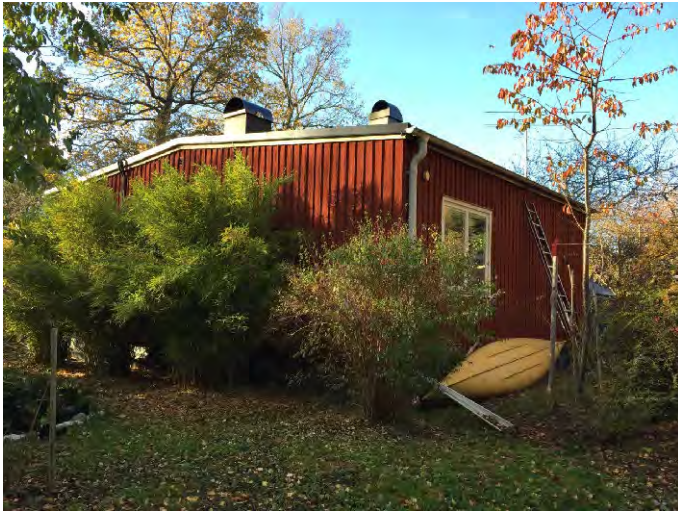
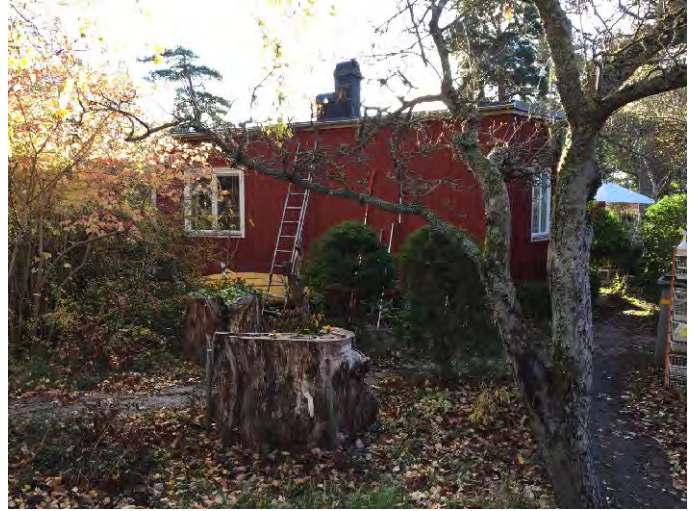
**Fastighet:** ÖSTRA EKEDAL 1:122>1

Karaktäristisk och välbevarad byggnad från byggnadstiden, tidstypisk i sin enkla utformning genom material och färgsättning. Tillhörande tomt med träd och eventuella stenhällar bidrar till karaktären och det kulturhistoriska värdet och berättar bland annat om byggnadens medvetna placering i förhållande till befintligt landskap. Avsaknaden av omgärdande staket och häckar ger en öppen karaktär på området som del av den befintliga kuperade skärgårdsnaturen.

- Volym, skala och svag takvinkel
- Stående locklistpanel
- Fönster, dörrar och skärmtak ursprungliga för byggnaden
- Färgsättningen med faluröd fasad med vitmålade fönster och takbrädor, grönmalade källarfönster
- Spaljé vid uteplats där ursprunglig förkommer
- Tomt utan omgärdande staket eller häck
- Äldre träd och buskar

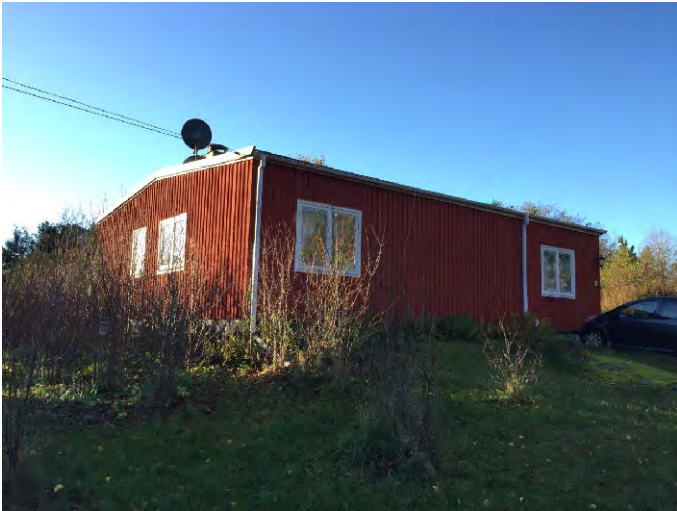
**Fastighet:** ÖSTRA EKEDAL 1:123>1**Område:** Höjdagen**Nybyggnadsår:** 1938–45**Obj-ID:** 152**Klassificering:** ● Högt kulturhistoriskt värde

Karaktäristisk och välbevarad byggnad från byggnadstiden, tidstypisk i sin enkla utformning genom material och färgsättning. Tillhörande tomt med träd och eventuella stenhällar bidrar till karaktären och det kulturhistoriska värdet och berättar bland annat om byggnadens medvetna placering i förhållande till befintligt landskap. Avsaknaden av omgärdande staket och häckar ger en öppen karaktär på området som del av den befintliga kuperade skärgårdsnaturen.

- Volym, skala och svag takvinkel
- Stående locklistpanel
- Fönster, dörrar och skärmtak ursprungliga för byggnaden
- Färgsättningen med faluröd fasad med vitmålade fönster och takbrädor, grönmålade källarfönster
- Spaljé vid uteplats där ursprunglig förkommer
- Tomt utan omgärdande staket eller häck
- Äldre träd och buskar

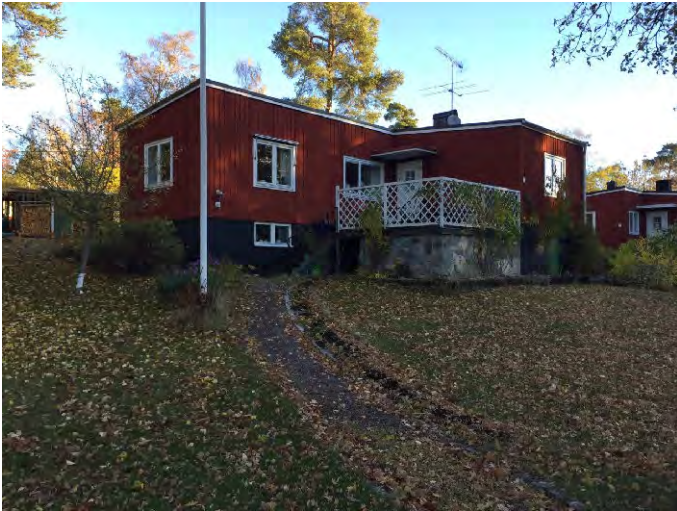
**Fastighet:** ÖSTRA EKEDAL 1:124>1**Område:** Höjdagen**Nybyggnadsår:** 1938–45**Obj-ID:** 193**Klassificering:** ● Högt kulturhistoriskt värde

Karaktäristisk och välbevarad byggnad från byggnadstiden, tidstypisk i sin enkla utformning genom material och färgsättning. Tillhörande tomt med träd och eventuella stenhällar bidrar till karaktären och det kulturhistoriska värdet och berättar bland annat om byggnadens medvetna placering i förhållande till befintligt landskap. Avsaknaden av omgärdande staket och häckar ger en öppen karaktär på området som del av den befintliga kuperade skärgårdsnaturen.

- Volym, skala och svag takvinkel
- Stående locklistpanel
- Fönster, dörrar och skärmtak ursprungliga för byggnaden
- Färgsättningen med faluröd fasad med vitmålade fönster och takbrädor, grönmålade källarfönster
- Spaljé vid uteplats där ursprunglig förkommer
- Tomt utan omgärdande staket eller häck
- Äldre träd och buskar

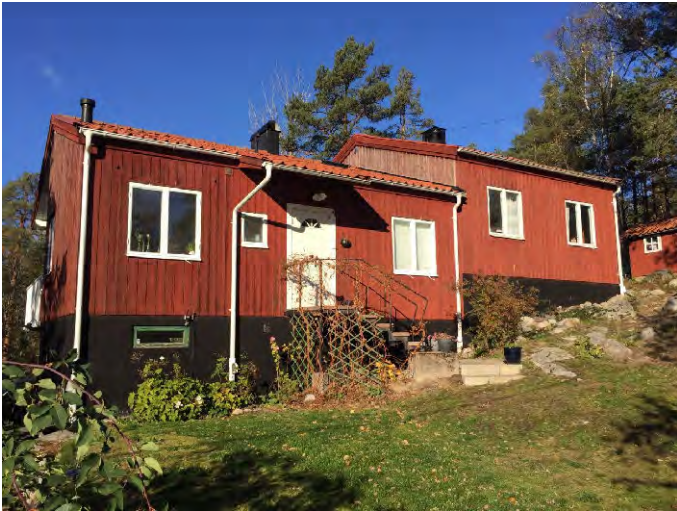
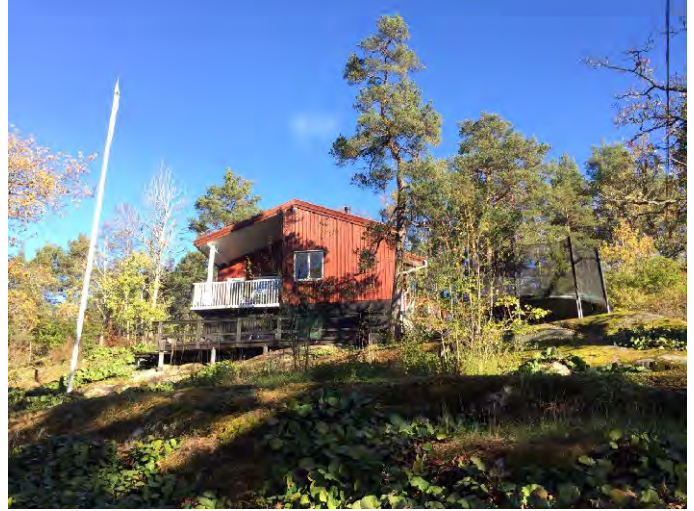
**Fastighet:** ÖSTRA EKEDAL 1:125>1**Område:** Höjdagen**Nybyggnadsår:** 1938–45**Obj-ID:** 176**Klassificering:** ● Högt kulturhistoriskt värde

Karaktäristisk och välbevarad byggnad från byggnadstiden, tidstypisk i sin enkla utformning genom material och färgsättning. Tillhörande tomt med träd och eventuella stenhällar bidrar till karaktären och det kulturhistoriska värdet och berättar bland annat om byggnadens medvetna placering i förhållande till befintligt landskap. Avsaknaden av omgärdande staket och häckar ger en öppen karaktär på området som del av den befintliga kuperade skärgårdsnaturen.

- Volym, skala och svag takvinkel
- Stående locklistpanel
- Fönster, dörrar och skärmtak ursprungliga för byggnaden
- Färgsättningen med faluröd fasad med vitmålade fönster och takbrädor, grönmålade källarfönster
- Spaljé vid uteplats där ursprunglig förkommer
- Tomt utan omgärdande staket eller häck
- Äldre träd och buskar

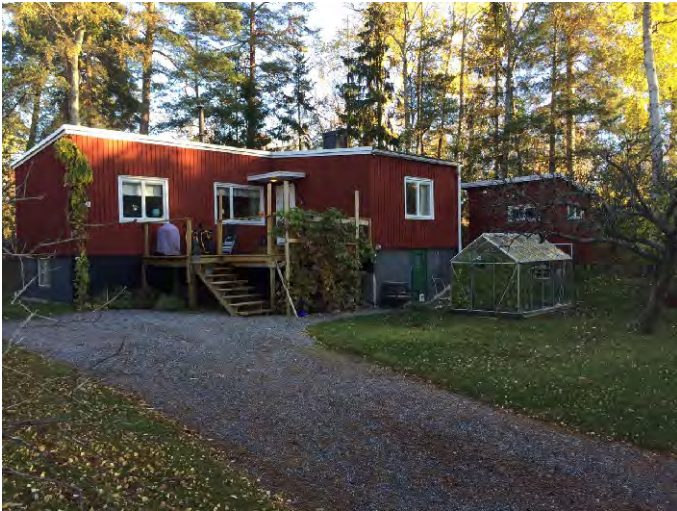
**Fastighet:** ÖSTRA EKEDAL 1:126>1**Område:** Höjdagen**Nybyggnadsår:** 1938–45**Obj-ID:** 259**Klassificering:** ● Högt kulturhistoriskt värde

Karaktäristisk och välbevarad byggnad från byggnadstiden, tidstypisk i sin enkla utformning genom material och färgsättning. Tillhörande tomt med träd och eventuella stenhällar bidrar till karaktären och det kulturhistoriska värdet och berättar bland annat om byggnadens medvetna placering i förhållande till befintligt landskap. Avsaknaden av omgärdande staket och häckar ger en öppen karaktär på området som del av den befintliga kuperade skärgårdsnaturen.

- Volym, skala och svag takvinkel
- Stående locklistpanel
- Fönster, dörrar och skärmtak ursprungliga för byggnaden
- Färgsättningen med faluröd fasad med vitmålade fönster och takbrädor, grönmålade källarfönster
- Spaljé vid uteplats där ursprunglig förkommer
- Tomt utan omgärdande staket eller häck
- Äldre träd och buskar

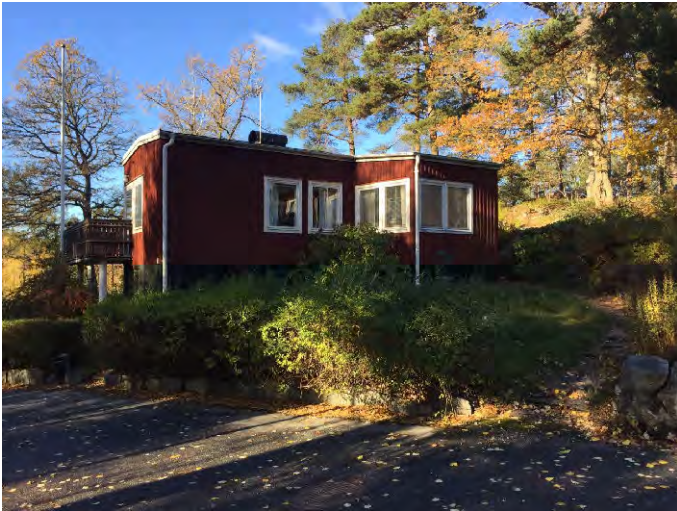
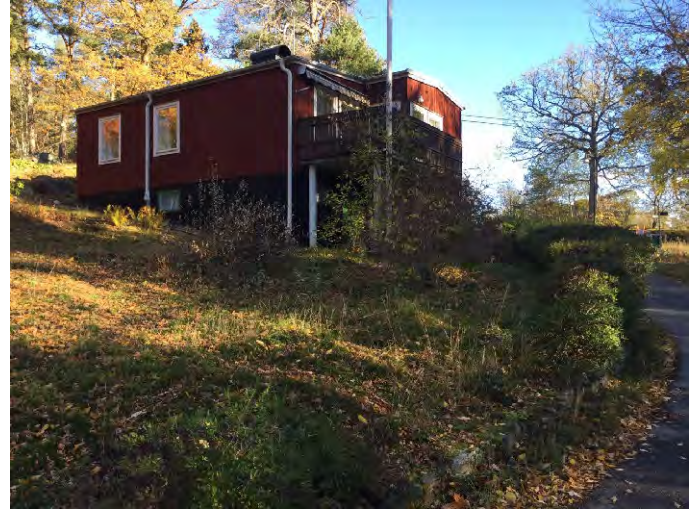
**Fastighet:** ÖSTRA EKEDAL 1:127>1

Karaktäristisk och välbevarad byggnad från byggnadstiden, tidstypisk i sin enkla utformning genom material och färgsättning. Tillhörande tomt med träd och eventuella stenhällar bidrar till karaktären och det kulturhistoriska värdet och berättar bland annat om byggnadens medvetna placering i förhållande till befintligt landskap. Avsaknaden av omgärdande staket och häckar ger en öppen karaktär på området som del av den befintliga kuperade skärgårdsnaturen.

- Volym, skala och svag takvinkel
- Stående locklistpanel
- Fönster, dörrar och skärmtak ursprungliga för byggnaden
- Färgsättningen med faluröd fasad med vitmålade fönster och takbrädor, grönmålade källarfönster
- Spaljé vid uteplats där ursprunglig förkommer
- Tomt utan omgärdande staket eller häck
- Äldre träd och buskar
- Äldre träd och buskar

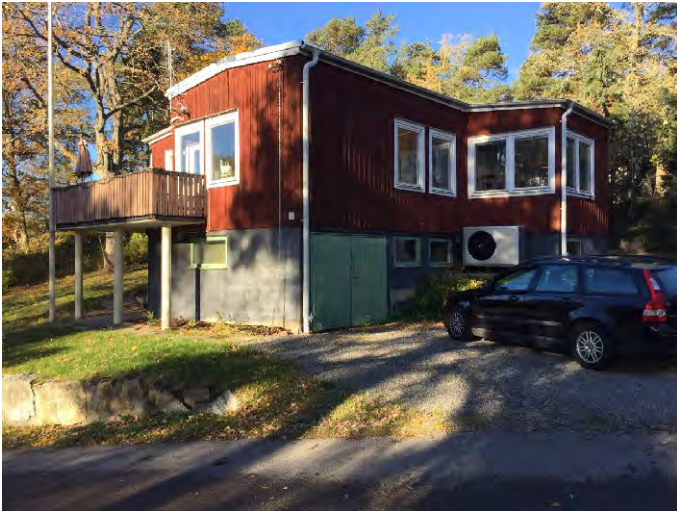
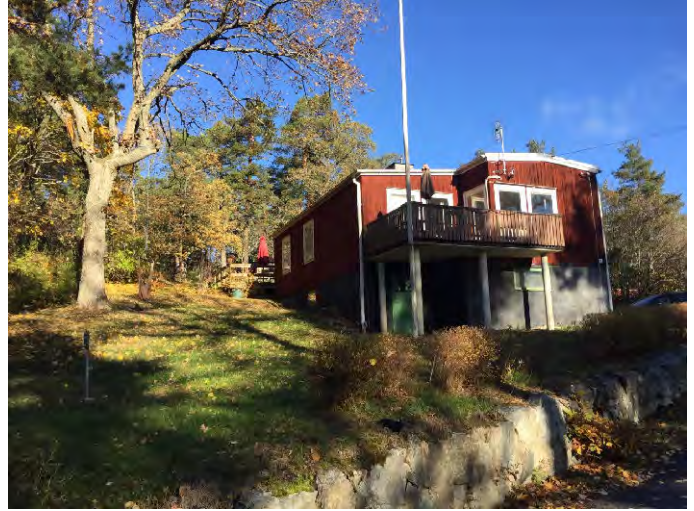
**Fastighet:** ÖSTRA EKEDAL 1:128>1**Område:** Höjdagen**Nybyggnadsår:** 1938–45**Obj-ID:** 99**Klassificering:** ● Högt kulturhistoriskt värde

Karaktäristisk och välbevarad byggnad från byggnadstiden, tidstypisk i sin enkla utformning genom material och färgsättning. Tillhörande tomt med träd och eventuella stenhällar bidrar till karaktären och det kulturhistoriska värdet och berättar bland annat om byggnadens medvetna placering i förhållande till befintligt landskap. Avsaknaden av omgärdande staket och häckar ger en öppen karaktär på området som del av den befintliga kuperade skärgårdsnaturen.

- Volym, skala och svag takvinkel
- Stående locklistpanel
- Fönster, dörrar och skärmtak ursprungliga för byggnaden
- Färgsättningen med faluröd fasad med vitmålade fönster och takbrädor, grönmålade källarfönster
- Spaljé vid uteplats där ursprunglig förkommer
- Tomt utan omgärdande staket eller häck
- Äldre träd och buskar

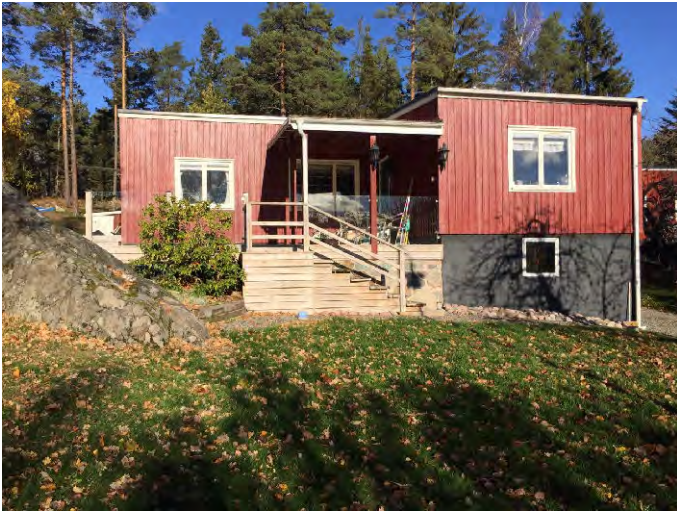
**Fastighet:** ÖSTRA EKEDAL 1:129>1**Område:** Höjdagen**Nybyggnadsår:** 1938–45**Obj-ID:** 181**Klassificering:** ● Högt kulturhistoriskt värde

Karaktäristisk och välbevarad byggnad från byggnadstiden, tidstypisk i sin enkla utformning genom material och färgsättning. Tillhörande tomt med träd och eventuella stenhällar bidrar till karaktären och det kulturhistoriska värdet och berättar bland annat om byggnadens medvetna placering i förhållande till befintligt landskap. Avsaknaden av omgärdande staket och häckar ger en öppen karaktär på området som del av den befintliga kuperade skärgårdsnaturen.

- Volym, skala och svag takvinkel
- Stående locklistpanel
- Fönster, dörrar och skärmtak ursprungliga för byggnaden
- Färgsättningen med faluröd fasad med vitmålade fönster och takbrädor, grönmålade källarfönster
- Spaljé vid uteplats där ursprunglig förkommer
- Tomt utan omgärdande staket eller häck
- Äldre träd och buskar

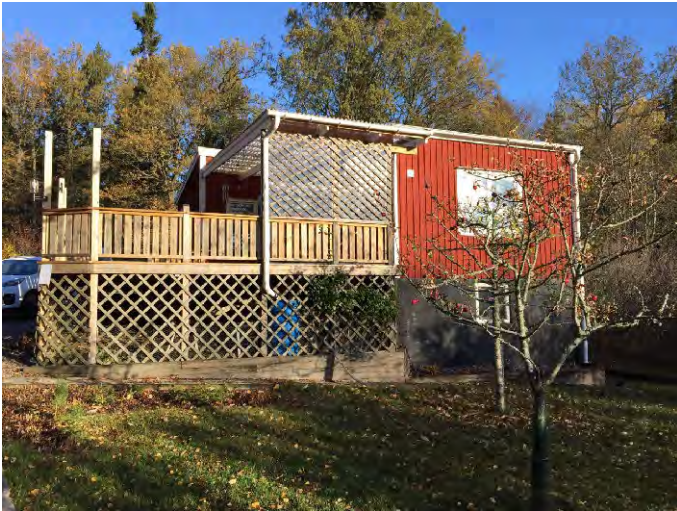
**Fastighet:** ÖSTRA EKEDAL 1:130>1**Område:** Höjdagen**Nybyggnadsår:** 1938–45**Obj-ID:** 212**Klassificering:** ● Högt kulturhistoriskt värde

Karaktäristisk och välbevarad byggnad från byggnadstiden, tidstypisk i sin enkla utformning genom material och färgsättning. Tillhörande tomt med träd och eventuella stenhällar bidrar till karaktären och det kulturhistoriska värdet och berättar bland annat om byggnadens medvetna placering i förhållande till befintligt landskap. Avsaknaden av omgärdande staket och häckar ger en öppen karaktär på området som del av den befintliga kuperade skärgårdsnaturen.

- Volym, skala och svag takvinkel
- Stående locklistpanel
- Fönster, dörrar och skärmtak ursprungliga för byggnaden
- Färgsättningen med faluröd fasad med vitmålade fönster och takbrädor, grönmålade källarfönster
- Spaljé vid uteplats där ursprunglig förkommer
- Tomt utan omgärdande staket eller häck
- Äldre träd och buskar

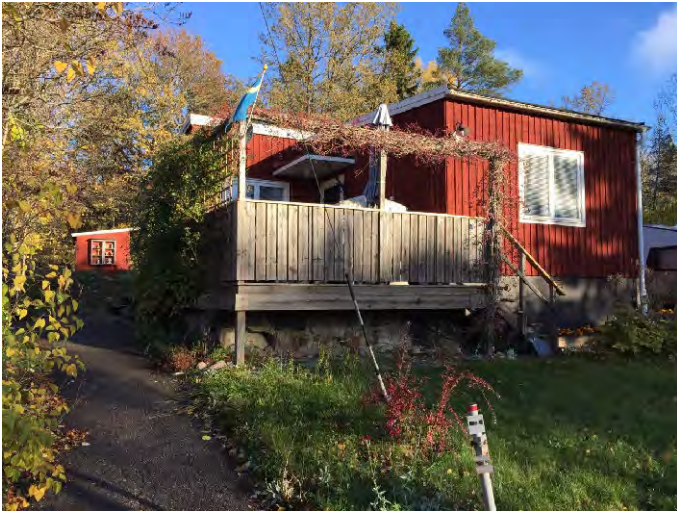
**Fastighet:** ÖSTRA EKEDAL 1:131>1**Område:** Höjdagen**Nybyggnadsår:** 1938–45**Obj-ID:** 114**Klassificering:** ● Högt kulturhistoriskt värde

Karaktäristisk och välbevarad byggnad från byggnadstiden, tidstypisk i sin enkla utformning genom material och färgsättning. Tillhörande tomt med träd och eventuella stenhällar bidrar till karaktären och det kulturhistoriska värdet och berättar bland annat om byggnadens medvetna placering i förhållande till befintligt landskap. Avsaknaden av omgärdande staket och häckar ger en öppen karaktär på området som del av den befintliga kuperade skärgårdsnaturen.

- Volym, skala och svag takvinkel
- Stående locklistpanel
- Fönster, dörrar och skärmtak ursprungliga för byggnaden
- Färgsättningen med faluröd fasad med vitmålade fönster och takbrädor, grönmålade källarfönster
- Spaljé vid uteplats där ursprunglig förkommer
- Tomt utan omgärdande staket eller häck
- Äldre träd och buskar

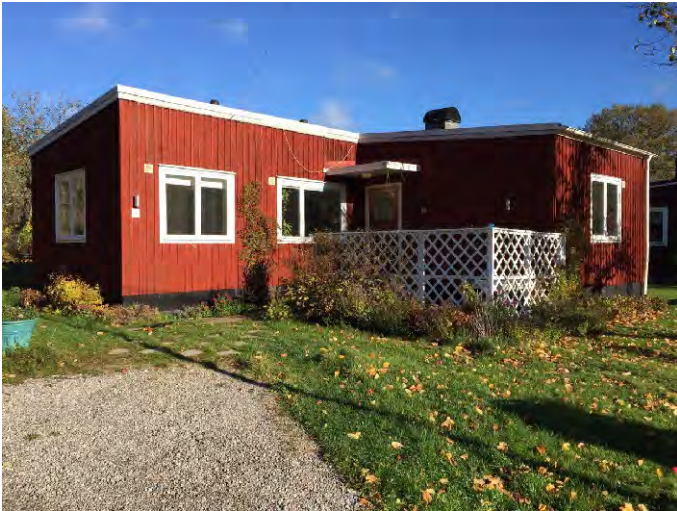
**Fastighet:** ÖSTRA EKEDAL 1:132>1**Område:** Höjdagen**Nybyggnadsår:** 1938–45**Obj-ID:** 258**Klassificering:** ● Högt kulturhistoriskt värde

Karaktäristisk och välbevarad byggnad från byggnadstiden, tidstypisk i sin enkla utformning genom material och färgsättning. Tillhörande tomt med träd och eventuella stenhällar bidrar till karaktären och det kulturhistoriska värdet och berättar bland annat om byggnadens medvetna placering i förhållande till befintligt landskap. Avsaknaden av omgärdande staket och häckar ger en öppen karaktär på området som del av den befintliga kuperade skärgårdsnaturen.

- Volym, skala och svag takvinkel
- Stående locklistpanel
- Fönster, dörrar och skärmtak ursprungliga för byggnaden
- Färgsättningen med faluröd fasad med vitmålade fönster och takbrädor, grönmålade källarfönster
- Spaljé vid uteplats där ursprunglig förkommer
- Tomt utan omgärdande staket eller häck
- Äldre träd och buskar

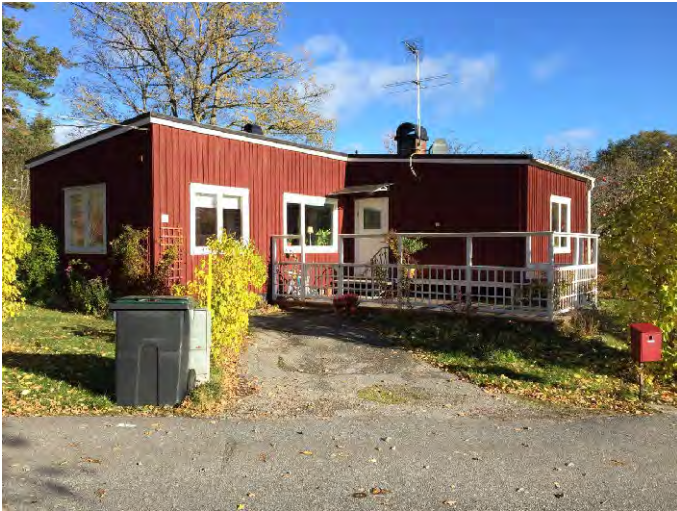
**Fastighet:** ÖSTRA EKEDAL 1:133>1**Område:** Höjdagen**Nybyggnadsår:** 1938–45**Obj-ID:** 129**Klassificering:** ● Högt kulturhistoriskt värde

Karaktäristisk och välbevarad byggnad från byggnadstiden, tidstypisk i sin enkla utformning genom material och färgsättning. Tillhörande tomt med träd och eventuella stenhällar bidrar till karaktären och det kulturhistoriska värdet och berättar bland annat om byggnadens medvetna placering i förhållande till befintligt landskap. Avsaknaden av omgärdande staket och häckar ger en öppen karaktär på området som del av den befintliga kuperade skärgårdsnaturen.

- Volym, skala och svag takvinkel
- Stående locklistpanel
- Fönster, dörrar och skärmtak ursprungliga för byggnaden
- Färgsättningen med faluröd fasad med vitmålade fönster och takbrädor, grönmålade källarfönster
- Spaljé vid uteplats där ursprunglig förkommer
- Tomt utan omgärdande staket eller häck
- Äldre träd och buskar

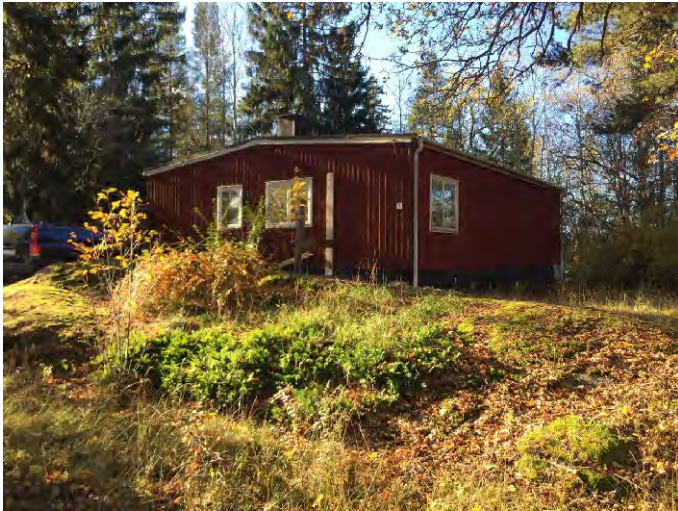
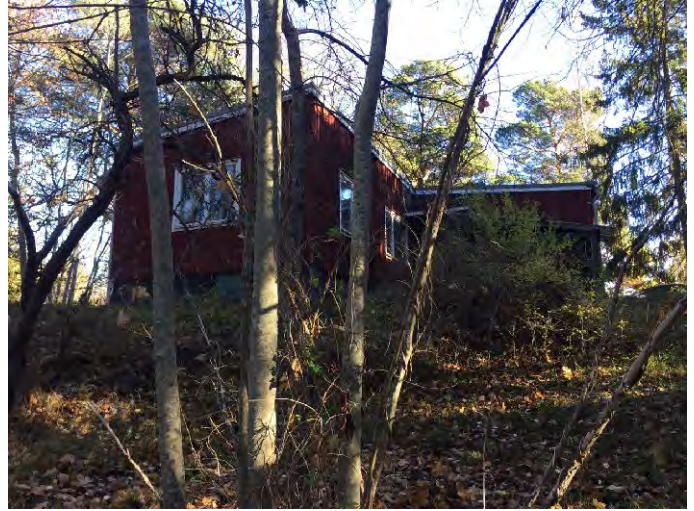
**Fastighet:** ÖSTRA EKEDAL 1:134>1**Område:** Höjdagen**Nybyggnadsår:** 1938–45**Obj-ID:** 236**Klassificering:** ● Högt kulturhistoriskt värde

Karaktäristisk och välbevarad byggnad från byggnadstiden, tidstypisk i sin enkla utformning genom material och färgsättning. Tillhörande tomt med träd och eventuella stenhällar bidrar till karaktären och det kulturhistoriska värdet och berättar bland annat om byggnadens medvetna placering i förhållande till befintligt landskap. Avsaknaden av omgärdande staket och häckar ger en öppen karaktär på området som del av den befintliga kuperade skärgårdsnaturen.

- Volym, skala och svag takvinkel
- Stående locklistpanel
- Fönster, dörrar och skärmtak ursprungliga för byggnaden
- Färgsättningen med faluröd fasad med vitmålade fönster och takbrädor, grönmålade källarfönster
- Spaljé vid uteplats där ursprunglig förkommer
- Tomt utan omgärdande staket eller häck
- Äldre träd och buskar
