## 4.9 HÖJDHAGEN

**Fastighet:** ÖSTRA EKEDAL 1:101>1**Område:** Höjdagen**Nybyggnadsår:** 1938–45**Obj-ID:** 242**Klassificering:** ● Högt kulturhistoriskt värde

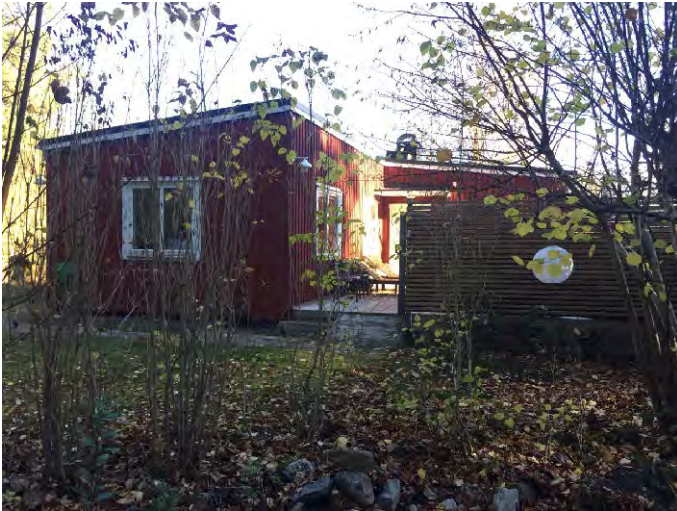
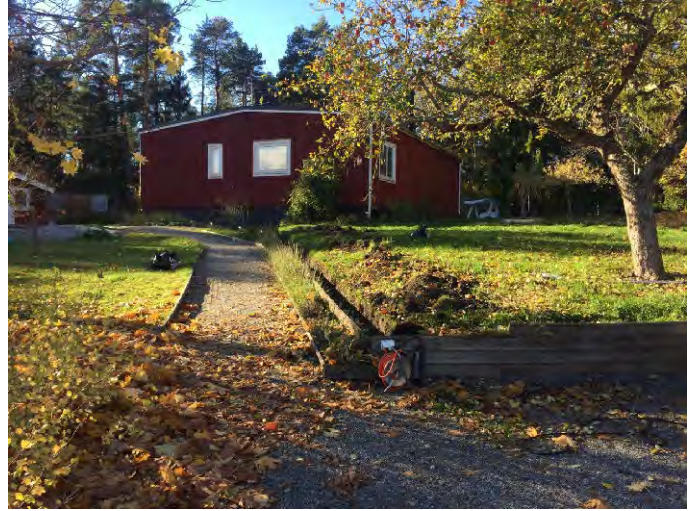
**Fastighet:** ÖSTRA EKEDAL 1:135>1**Område:** Höjdagen**Nybyggnadsår:** 1938–45**Obj-ID:** 168**Klassificering:** ● Högt kulturhistoriskt värde

Karaktäristisk och välbevarad byggnad från byggnadstiden, tidstypisk i sin enkla utformning genom material och färgsättning. Tillhörande tomt med träd och eventuella stenhällar bidrar till karaktären och det kulturhistoriska värdet och berättar bland annat om byggnadens medvetna placering i förhållande till befintligt landskap. Avsaknaden av omgärdande staket och häckar ger en öppen karaktär på området som del av den befintliga kuperade skärgårdsnaturen.

- Volym, skala och svag takvinkel
- Stående locklistpanel
- Fönster, dörrar och skärmtak ursprungliga för byggnaden
- Färgsättningen med faluröd fasad med vitmålade fönster och takbrädor, grönmålade källarfönster
- Spaljé vid uteplats där ursprunglig förkommer
- Tomt utan omgärdande staket eller häck
- Äldre träd och buskar

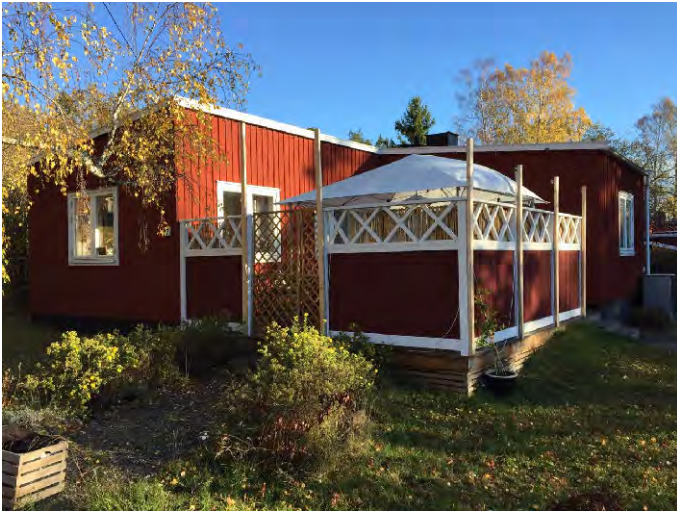
**Fastighet:** ÖSTRA EKEDAL 1:136>1**Område:** Höjdagen**Nybyggnadsår:** 1938–45**Obj-ID:** 206**Klassificering:** ● Högt kulturhistoriskt värde

Karaktäristisk och välbevarad byggnad från byggnadstiden, tidstypisk i sin enkla utformning genom material och färgsättning. Tillhörande tomt med träd och eventuella stenhällar bidrar till karaktären och det kulturhistoriska värdet och berättar bland annat om byggnadens medvetna placering i förhållande till befintligt landskap. Avsaknaden av omgärdande staket och häckar ger en öppen karaktär på området som del av den befintliga kuperade skärgårdsnaturen.

- Volym, skala och svag takvinkel
- Stående locklistpanel
- Fönster, dörrar och skärmtak ursprungliga för byggnaden
- Färgsättningen med faluröd fasad med vitmålade fönster och takbrädor, grönmålade källarfönster
- Spaljé vid uteplats där ursprunglig förkommer
- Tomt utan omgärdande staket eller häck
- Äldre träd och buskar

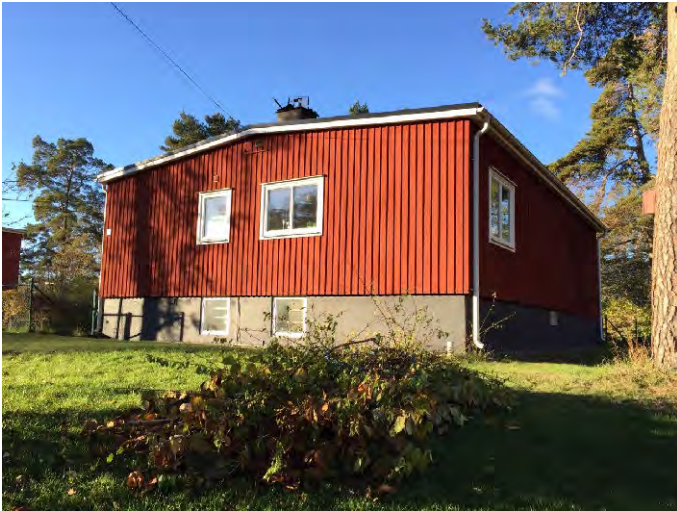
**Fastighet:** ÖSTRA EKEDAL 1:137>1**Område:** Höjdagen**Nybyggnadsår:** 1938–45**Obj-ID:** 227**Klassificering:** ● Högt kulturhistoriskt värde

Karaktäristisk och välbevarad byggnad från byggnadstiden, tidstypisk i sin enkla utformning genom material och färgsättning. Tillhörande tomt med träd och eventuella stenhällar bidrar till karaktären och det kulturhistoriska värdet och berättar bland annat om byggnadens medvetna placering i förhållande till befintligt landskap. Avsaknaden av omgärdande staket och häckar ger en öppen karaktär på området som del av den befintliga kuperade skärgårdsnaturen.

- Volym, skala och svag takvinkel
- Stående locklistpanel
- Fönster, dörrar och skärmtak ursprungliga för byggnaden
- Färgsättningen med faluröd fasad med vitmålade fönster och takbrädor, grönmålade källarfönster
- Spaljé vid uteplats där ursprunglig förkommer
- Tomt utan omgärdande staket eller häck
- Äldre träd och buskar

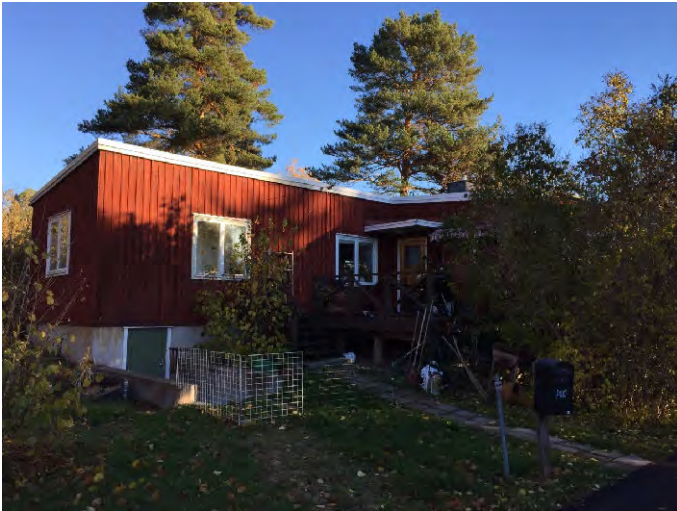
**Fastighet:** ÖSTRA EKEDAL 1:138>1**Område:** Höjdagen**Nybyggnadsår:** 1938–45**Obj-ID:** 88**Klassificering:** ● Högt kulturhistoriskt värde

Karaktäristisk och välbevarad byggnad från byggnadstiden, tidstypisk i sin enkla utformning genom material och färgsättning. Tillhörande tomt med träd och eventuella stenhällar bidrar till karaktären och det kulturhistoriska värdet och berättar bland annat om byggnadens medvetna placering i förhållande till befintligt landskap. Avsaknaden av omgärdande staket och häckar ger en öppen karaktär på området som del av den befintliga kuperade skärgårdsnaturen.

- Volym, skala och svag takvinkel
- Stående locklistpanel
- Fönster, dörrar och skärmtak ursprungliga för byggnaden
- Färgsättningen med faluröd fasad med vitmålade fönster och takbrädor, grönmålade källarfönster
- Spaljé vid uteplats där ursprunglig förkommer
- Tomt utan omgärdande staket eller häck
- Äldre träd och buskar

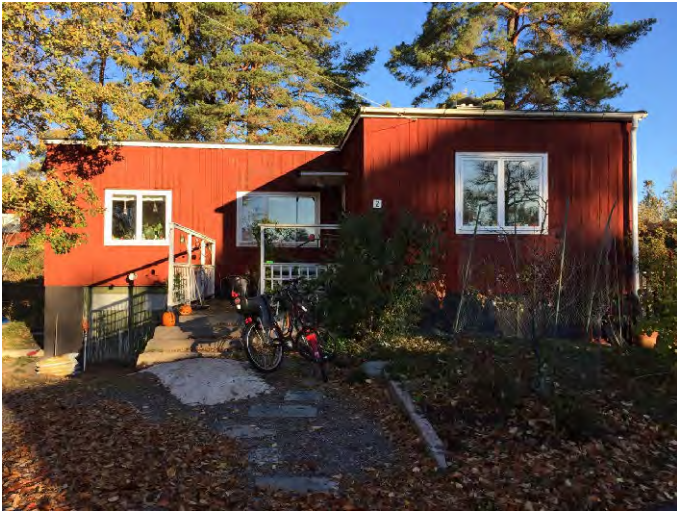
**Fastighet:** ÖSTRA EKEDAL 1:139>1**Område:** Höjdagen**Nybyggnadsår:** 1938–45**Obj-ID:** 216**Klassificering:** ● Högt kulturhistoriskt värde

Karaktäristisk och välbevarad byggnad från byggnadstiden, tidstypisk i sin enkla utformning genom material och färgsättning. Tillhörande tomt med träd och eventuella stenhällar bidrar till karaktären och det kulturhistoriska värdet och berättar bland annat om byggnadens medvetna placering i förhållande till befintligt landskap. Avsaknaden av omgärdande staket och häckar ger en öppen karaktär på området som del av den befintliga kuperade skärgårdsnaturen.

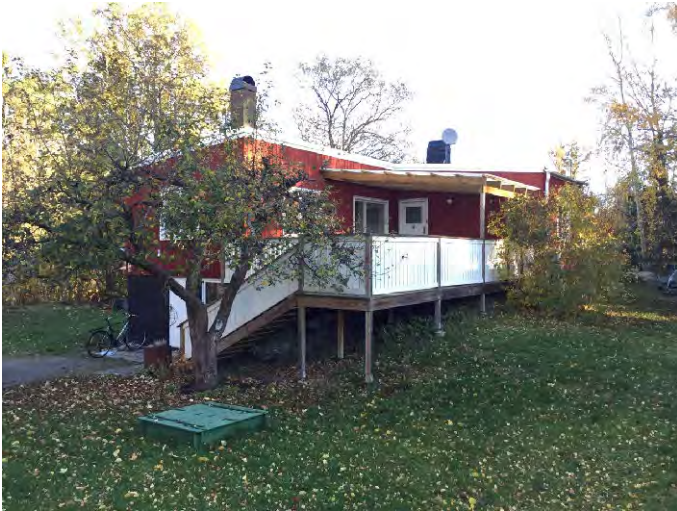
**Obj-ID:** 170

Karaktäristisk och välbevarad byggnad från byggnadstiden, tidstypisk i sin enkla utformning genom material och färgsättning. Tillhörande tomt med träd och eventuella stenhällar bidrar till karaktären och det kulturhistoriska värdet och berättar bland annat om byggnadens medvetna placering i förhållande till befintligt landskap. Avsaknaden av omgärdande staket och häckar ger en öppen karaktär på området som del av den befintliga kuperade skärgårdsnaturen.

- Volym, skala och svag takvinkel
- Stående locklistpanel
- Fönster, dörrar och skärmtak ursprungliga för byggnaden
- Färgsättningen med faluröd fasad med vitmålade fönster och takbrädor, grönmålade källarfönster
- Spaljé vid uteplats där ursprunglig förkommer
- Tomt utan omgärdande staket eller häck
- Äldre träd och buskar

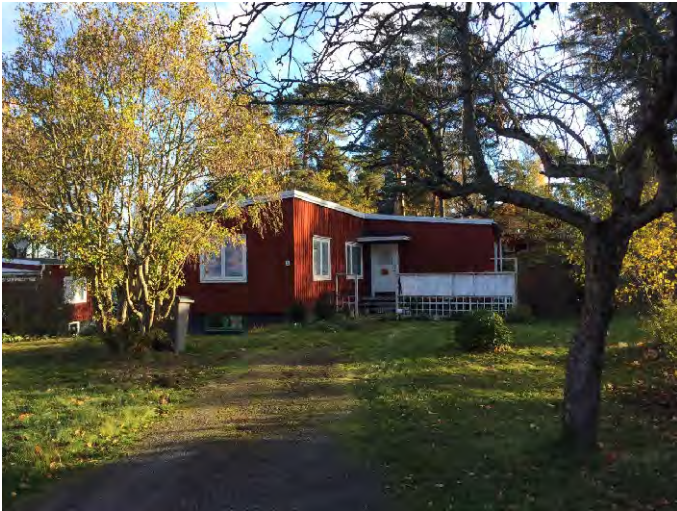
**Fastighet:** ÖSTRA EKEDAL 1:141>1**Område:** Höjdagen**Nybyggnadsår:** 1938–45**Obj-ID:** 233**Klassificering:** ● Högt kulturhistoriskt värde

Karaktäristisk och välbevarad byggnad från byggnadstiden, tidstypisk i sin enkla utformning genom material och färgsättning. Tillhörande tomt med träd och eventuella stenhällar bidrar till karaktären och det kulturhistoriska värdet och berättar bland annat om byggnadens medvetna placering i förhållande till befintligt landskap. Avsaknaden av omgärdande staket och häckar ger en öppen karaktär på området som del av den befintliga kuperade skärgårdsnaturen.

- Volym, skala och svag takvinkel
- Stående locklistpanel
- Fönster, dörrar och skärmtak ursprungliga för byggnaden
- Färgsättningen med faluröd fasad med vitmålade fönster och takbrädor, grönmålade källarfönster
- Spaljé vid uteplats där ursprunglig förkommer
- Tomt utan omgärdande staket eller häck
- Äldre träd och buskar

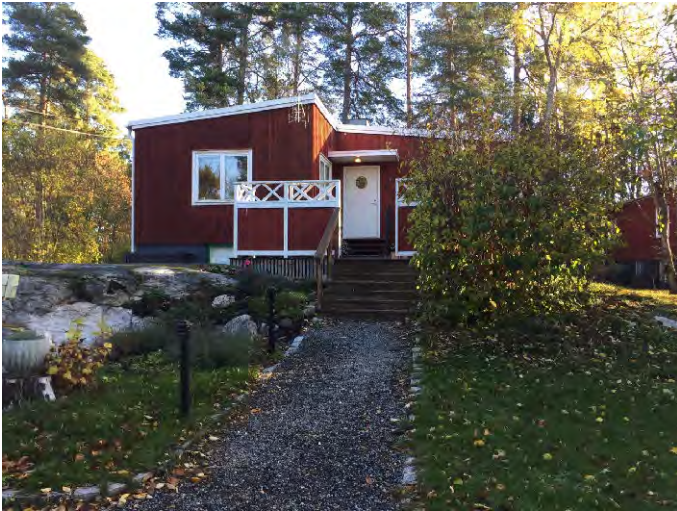
**Fastighet:** ÖSTRA EKEDAL 1:142>1**Område:** Höjdagen**Nybyggnadsår:** 1938–45**Obj-ID:** 164**Klassificering:** ● Högt kulturhistoriskt värde

Karaktäristisk och välbevarad byggnad från byggnadstiden, tidstypisk i sin enkla utformning genom material och färgsättning. Tillhörande tomt med träd och eventuella stenhällar bidrar till karaktären och det kulturhistoriska värdet och berättar bland annat om byggnadens medvetna placering i förhållande till befintligt landskap. Avsaknaden av omgärdande staket och häckar ger en öppen karaktär på området som del av den befintliga kuperade skärgårdsnaturen.

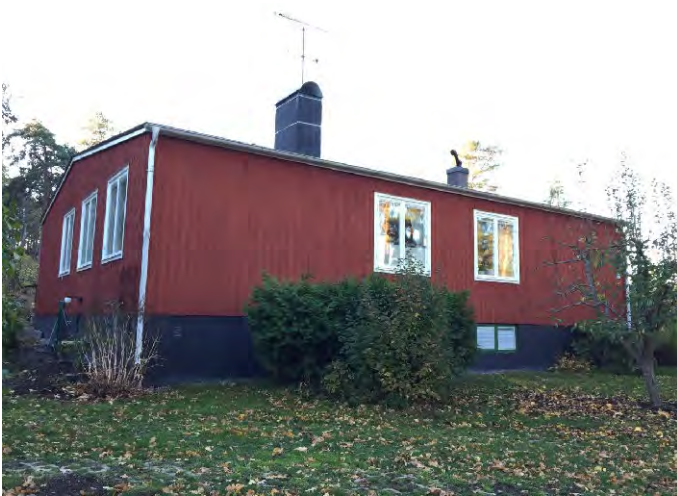
**Fastighet:** ÖSTRA EKEDAL 1:143>1**Område:** Höjdagen**Nybyggnadsår:** 1938–45**Obj-ID:** 132**Klassificering:** ● Högt kulturhistoriskt värde

Karaktäristisk och välbevarad byggnad från byggnadstiden, tidstypisk i sin enkla utformning genom material och färgsättning. Tillhörande tomt med träd och eventuella stenhällar bidrar till karaktären och det kulturhistoriska värdet och berättar bland annat om byggnadens medvetna placering i förhållande till befintligt landskap. Avsaknaden av omgärdande staket och häckar ger en öppen karaktär på området som del av den befintliga kuperade skärgårdsnaturen.

- Volym, skala och svag takvinkel
- Stående locklistpanel
- Fönster, dörrar och skärmtak ursprungliga för byggnaden
- Färgsättningen med faluröd fasad med vitmålade fönster och takbrädor, grönmålade källarfönster
- Spaljé vid uteplats där ursprunglig förkommer
- Tomt utan omgärdande staket eller häck
- Äldre träd och buskar

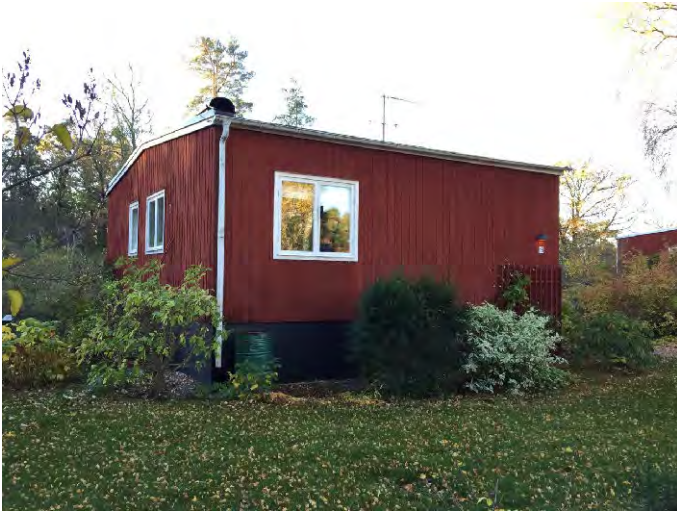
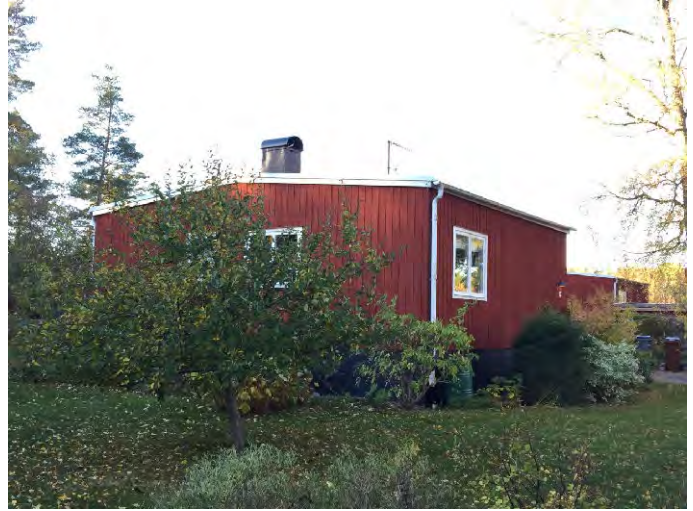
**Fastighet:** ÖSTRA EKEDAL 1:144>1

Karaktäristisk och välbevarad byggnad från byggnadstiden, tidstypisk i sin enkla utformning genom material och färgsättning. Tillhörande tomt med träd och eventuella stenhällar bidrar till karaktären och det kulturhistoriska värdet och berättar bland annat om byggnadens medvetna placering i förhållande till befintligt landskap. Avsaknaden av omgärdande staket och häckar ger en öppen karaktär på området som del av den befintliga kuperade skärgårdsnaturen.

- Volym, skala och svag takvinkel
- Stående locklistpanel
- Fönster, dörrar och skärmtak ursprungliga för byggnaden
- Färgsättningen med faluröd fasad med vitmålade fönster och takbrädor, grönmålade källarfönster
- Spaljé vid uteplats där ursprunglig förkommer
- Tomt utan omgärdande staket eller häck
- Äldre träd och buskar

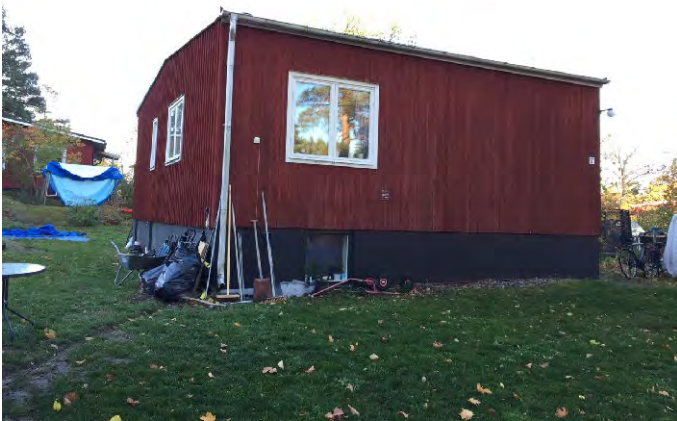
**Fastighet:** ÖSTRA EKEDAL 1:145>1**Område:** Höjdagen**Nybyggnadsår:** 1938–45**Obj-ID:** 210**Klassificering:** ● Högt kulturhistoriskt värde

Karaktäristisk och välbevarad byggnad från byggnadstiden, tidstypisk i sin enkla utformning genom material och färgsättning. Tillhörande tomt med träd och eventuella stenhällar bidrar till karaktären och det kulturhistoriska värdet och berättar bland annat om byggnadens medvetna placering i förhållande till befintligt landskap. Avsaknaden av omgärdande staket och häckar ger en öppen karaktär på området som del av den befintliga kuperade skärgårdsnaturen.

- Volym, skala och svag takvinkel
- Stående locklistpanel
- Fönster, dörrar och skärmtak ursprungliga för byggnaden
- Färgsättningen med faluröd fasad med vitmålade fönster och takbrädor, grönmålade källarfönster
- Spaljé vid uteplats där ursprunglig förkommer
- Tomt utan omgärdande staket eller häck
- Äldre träd och buskar

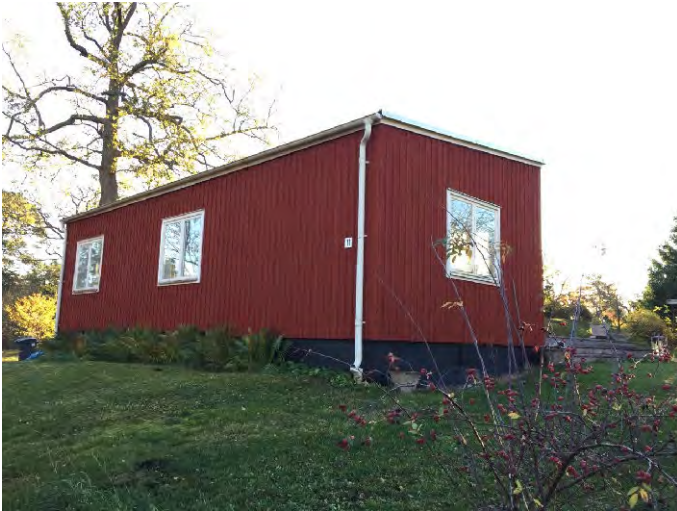
**Fastighet:** ÖSTRA EKEDAL 1:146>1**Område:** Höjdagen**Nybyggnadsår:** 1938–45**Obj-ID:** 108**Klassificering:** ● Högt kulturhistoriskt värde

Karaktäristisk och välbevarad byggnad från byggnadstiden, tidstypisk i sin enkla utformning genom material och färgsättning. Tillhörande tomt med träd och eventuella stenhällar bidrar till karaktären och det kulturhistoriska värdet och berättar bland annat om byggnadens medvetna placering i förhållande till befintligt landskap. Avsaknaden av omgärdande staket och häckar ger en öppen karaktär på området som del av den befintliga kuperade skärgårdsnaturen.

- Volym, skala och svag takvinkel
- Stående locklistpanel
- Fönster, dörrar och skärmtak ursprungliga för byggnaden
- Färgsättningen med faluröd fasad med vitmålade fönster och takbrädor, grönmålade källarfönster
- Spaljé vid uteplats där ursprunglig förkommer
- Tomt utan omgärdande staket eller häck
- Äldre träd och buskar

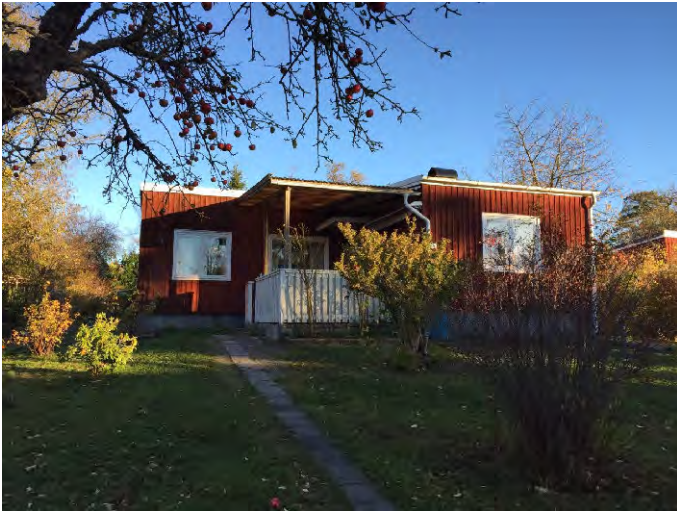
**Fastighet:** ÖSTRA EKEDAL 1:147>1**Område:** Höjdagen**Nybyggnadsår:** 1938–45**Obj-ID:** 224**Klassificering:** ● Högt kulturhistoriskt värde

Karaktäristisk och välbevarad byggnad från byggnadstiden, tidstypisk i sin enkla utformning genom material och färgsättning. Tillhörande tomt med träd och eventuella stenhällar bidrar till karaktären och det kulturhistoriska värdet och berättar bland annat om byggnadens medvetna placering i förhållande till befintligt landskap. Avsaknaden av omgärdande staket och häckar ger en öppen karaktär på området som del av den befintliga kuperade skärgårdsnaturen.

- Volym, skala och svag takvinkel
- Stående locklistpanel
- Fönster, dörrar och skärmtak ursprungliga för byggnaden
- Färgsättningen med faluröd fasad med vitmålade fönster och takbrädor, grönmålade källarfönster
- Spaljé vid uteplats där ursprunglig förkommer
- Tomt utan omgärdande staket eller häck
- Äldre träd och buskar

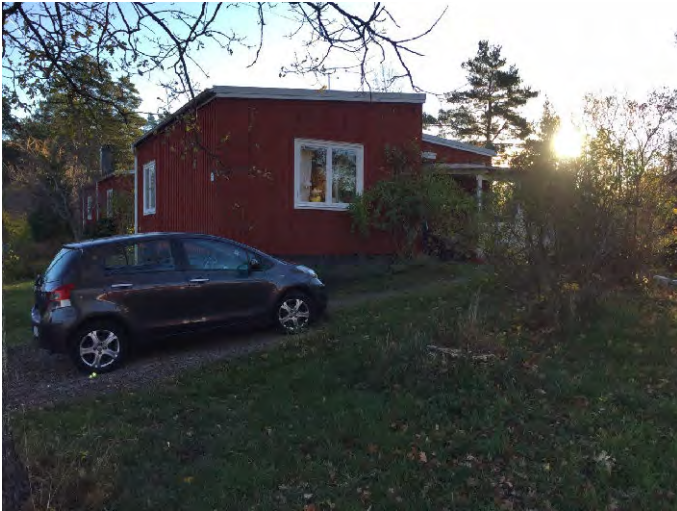
**Fastighet:** ÖSTRA EKEDAL 1:148>1**Område:** Höjdagen**Nybyggnadsår:** 1938–45**Obj-ID:** 195**Klassificering:** ● Högt kulturhistoriskt värde

Karaktäristisk och välbevarad byggnad från byggnadstiden, tidstypisk i sin enkla utformning genom material och färgsättning. Tillhörande tomt med träd och eventuella stenhällar bidrar till karaktären och det kulturhistoriska värdet och berättar bland annat om byggnadens medvetna placering i förhållande till befintligt landskap. Avsaknaden av omgärdande staket och häckar ger en öppen karaktär på området som del av den befintliga kuperade skärgårdsnaturen.

- Volym, skala och svag takvinkel
- Stående locklistpanel
- Fönster, dörrar och skärmtak ursprungliga för byggnaden
- Färgsättningen med faluröd fasad med vitmålade fönster och takbrädor, grönmålade källarfönster
- Spaljé vid uteplats där ursprunglig förkommer
- Tomt utan omgärdande staket eller häck
- Äldre träd och buskar

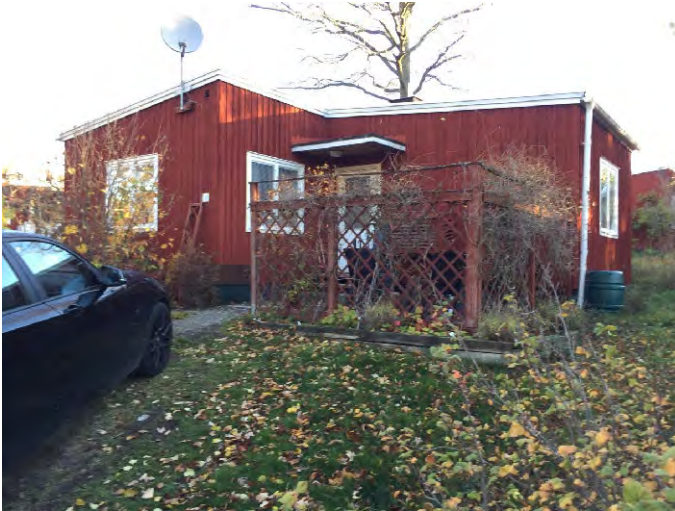
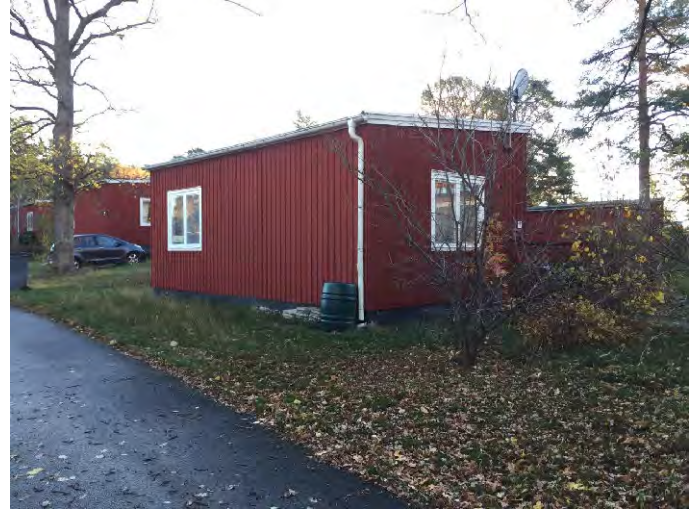
**Fastighet:** ÖSTRA EKEDAL 1:149>1

Karaktäristisk och välbevarad byggnad från byggnadstiden, tidstypisk i sin enkla utformning genom material och färgsättning. Tillhörande tomt med träd och eventuella stenhällar bidrar till karaktären och det kulturhistoriska värdet och berättar bland annat om byggnadens medvetna placering i förhållande till befintligt landskap. Avsaknaden av omgärdande staket och häckar ger en öppen karaktär på området som del av den befintliga kuperade skärgårdsnaturen.

- Volym, skala och svag takvinkel
- Stående locklistpanel
- Fönster, dörrar och skärmtak ursprungliga för byggnaden
- Färgsättningen med faluröd fasad med vitmålade fönster och takbrädor, grönmålade källarfönster
- Spaljé vid uteplats där ursprunglig förkommer
- Tomt utan omgärdande staket eller häck
- Äldre träd och buskar

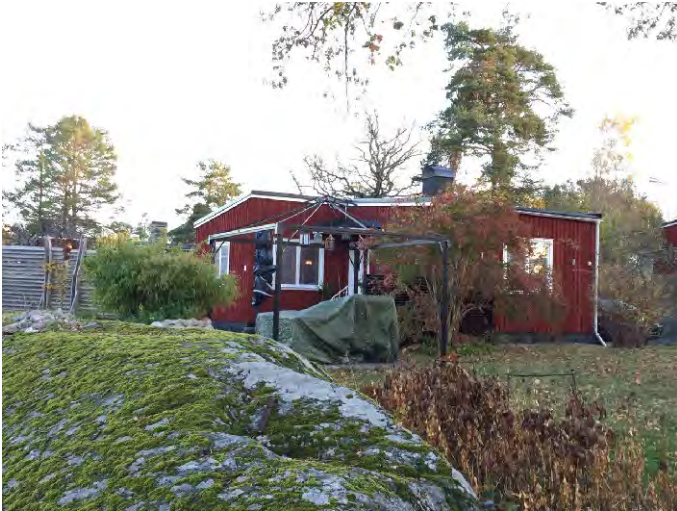
**Fastighet:** ÖSTRA EKEDAL 1:150>1**Område:** Höjdagen**Nybyggnadsår:** 1938–45**Obj-ID:** 133**Klassificering:** ● Högt kulturhistoriskt värde

Karaktäristisk och välbevarad byggnad från byggnadstiden, tidstypisk i sin enkla utformning genom material och färgsättning. Tillhörande tomt med träd och eventuella stenhällar bidrar till karaktären och det kulturhistoriska värdet och berättar bland annat om byggnadens medvetna placering i förhållande till befintligt landskap. Avsaknaden av omgärdande staket och häckar ger en öppen karaktär på området som del av den befintliga kuperade skärgårdsnaturen.

- Volym, skala och svag takvinkel
- Stående locklistpanel
- Fönster, dörrar och skärmtak ursprungliga för byggnaden
- Färgsättningen med faluröd fasad med vitmålade fönster och takbrädor, grönmålade källarfönster
- Spaljé vid uteplats där ursprunglig förkommer
- Tomt utan omgärdande staket eller häck
- Äldre träd och buskar

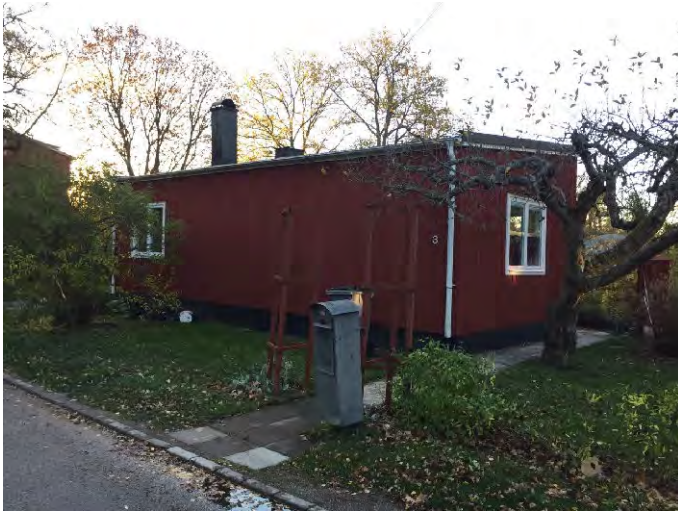
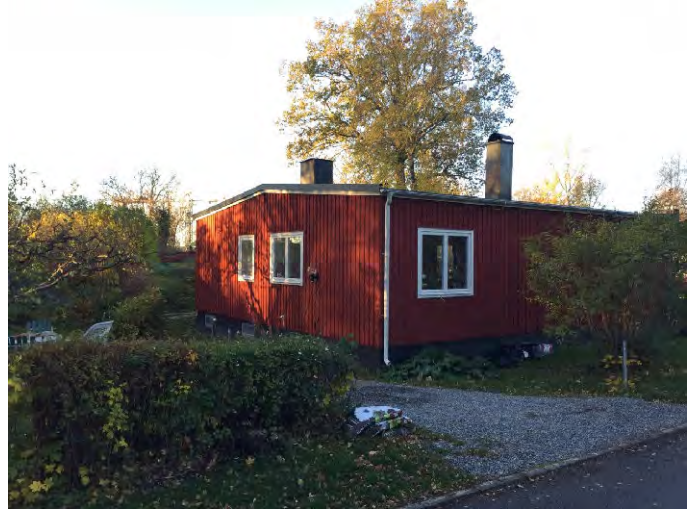
**Fastighet:** ÖSTRA EKEDAL 1:151>1**Område:** Höjdagen**Nybyggnadsår:** 1938–45**Obj-ID:** 92**Klassificering:** ● Högt kulturhistoriskt värde

Karaktäristisk och välbevarad byggnad från byggnadstiden, tidstypisk i sin enkla utformning genom material och färgsättning. Tillhörande tomt med träd och eventuella stenhällar bidrar till karaktären och det kulturhistoriska värdet och berättar bland annat om byggnadens medvetna placering i förhållande till befintligt landskap. Avsaknaden av omgärdande staket och häckar ger en öppen karaktär på området som del av den befintliga kuperade skärgårdsnaturen.

- Volym, skala och svag takvinkel
- Stående locklistpanel
- Fönster, dörrar och skärmtak ursprungliga för byggnaden
- Färgsättningen med faluröd fasad med vitmålade fönster och takbrädor, grönmålade källarfönster
- Spaljé vid uteplats där ursprunglig förkommer
- Tomt utan omgärdande staket eller häck
- Äldre träd och buskar

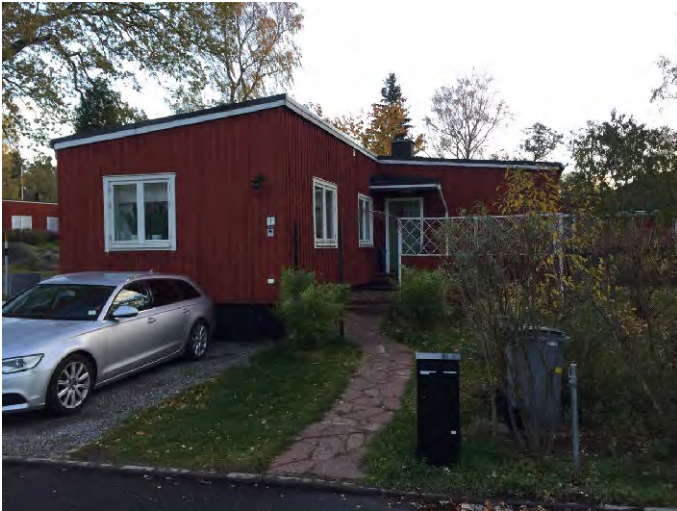
**Fastighet:** ÖSTRA EKEDAL 1:152>1**Område:** Höjdagen**Nybyggnadsår:** 1938–45**Obj-ID:** 178**Klassificering:** ● Högt kulturhistoriskt värde

Karaktäristisk och välbevarad byggnad från byggnadstiden, tidstypisk i sin enkla utformning genom material och färgsättning. Tillhörande tomt med träd och eventuella stenhällar bidrar till karaktären och det kulturhistoriska värdet och berättar bland annat om byggnadens medvetna placering i förhållande till befintligt landskap. Avsaknaden av omgärdande staket och häckar ger en öppen karaktär på området som del av den befintliga kuperade skärgårdsnaturen.

- Volym, skala och svag takvinkel
- Stående locklistpanel
- Fönster, dörrar och skärmtak ursprungliga för byggnaden
- Färgsättningen med faluröd fasad med vitmålade fönster och takbrädor, grönmålade källarfönster
- Spaljé vid uteplats där ursprunglig förkommer
- Tomt utan omgärdande staket eller häck
- Äldre träd och buskar
- Gång av kalkstensplattor

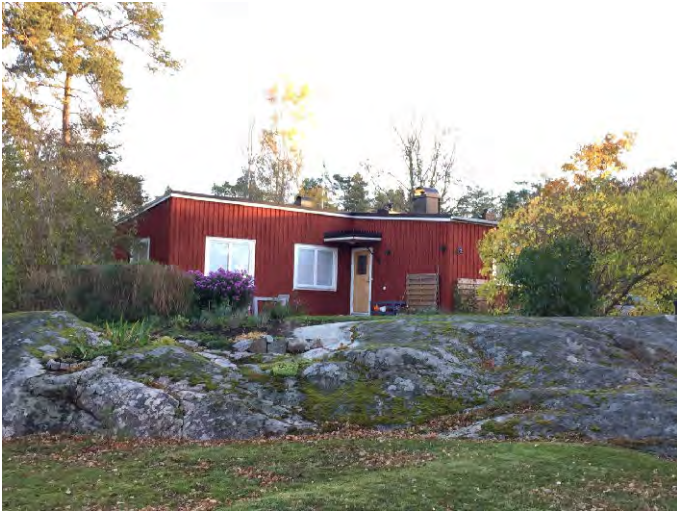
**Fastighet:** ÖSTRA EKEDAL 1:154>1**Område:** Höjdagen**Nybyggnadsår:** 1938–45**Obj-ID:** 136**Klassificering:** ● Högt kulturhistoriskt värde

Karaktäristisk och välbevarad byggnad från byggnadstiden, tidstypisk i sin enkla utformning genom material och färgsättning. Tillhörande tomt med träd och eventuella stenhällar bidrar till karaktären och det kulturhistoriska värdet och berättar bland annat om byggnadens medvetna placering i förhållande till befintligt landskap. Avsaknaden av omgärdande staket och häckar ger en öppen karaktär på området som del av den befintliga kuperade skärgårdsnaturen.

- Volym, skala och svag takvinkel
- Stående locklistpanel
- Fönster, dörrar och skärmtak ursprungliga för byggnaden
- Färgsättningen med faluröd fasad med vitmålade fönster och takbrädor, grönmålade källarfönster
- Spaljé vid uteplats där ursprunglig förkommer
- Tomt utan omgärdande staket eller häck
- Äldre träd och buskar

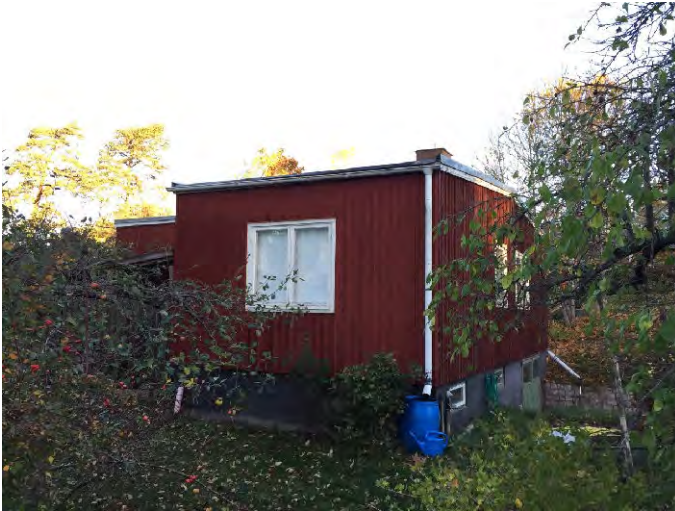
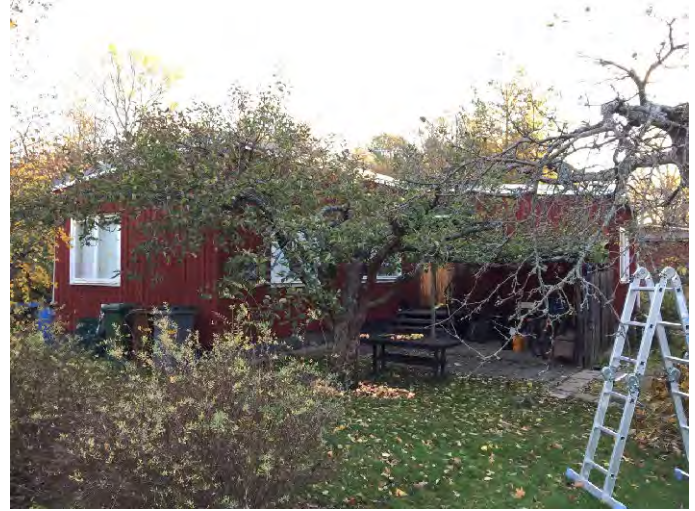
**Fastighet:** ÖSTRA EKEDAL 1:155>1

Karaktäristisk och välbevarad byggnad från byggnadstiden, tidstypisk i sin enkla utformning genom material och färgsättning. Tillhörande tomt med träd och eventuella stenhällar bidrar till karaktären och det kulturhistoriska värdet och berättar bland annat om byggnadens medvetna placering i förhållande till befintligt landskap. Avsaknaden av omgärdande staket och häckar ger en öppen karaktär på området som del av den befintliga kuperade skärgårdsnaturen.

- Volym, skala och svag takvinkel
- Stående locklistpanel
- Fönster, dörrar och skärmtak ursprungliga för byggnaden
- Färgsättningen med faluröd fasad med vitmålade fönster och takbrädor, grönmålade källarfönster
- Spaljé vid uteplats där ursprunglig förkommer
- Tomt utan omgärdande staket eller häck
- Äldre träd och buskar

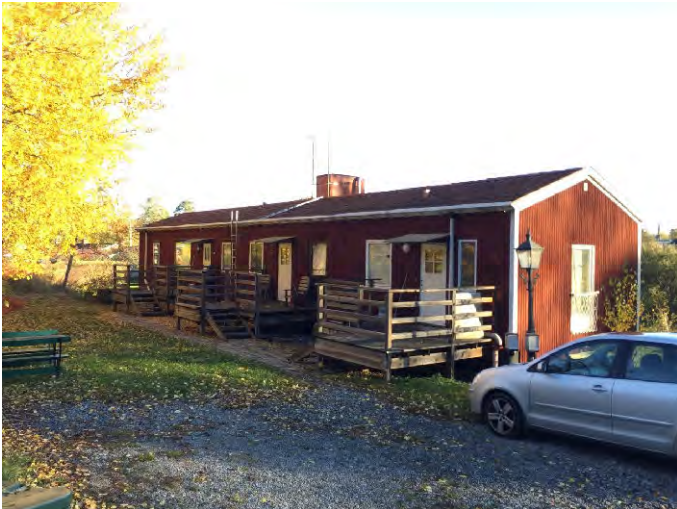
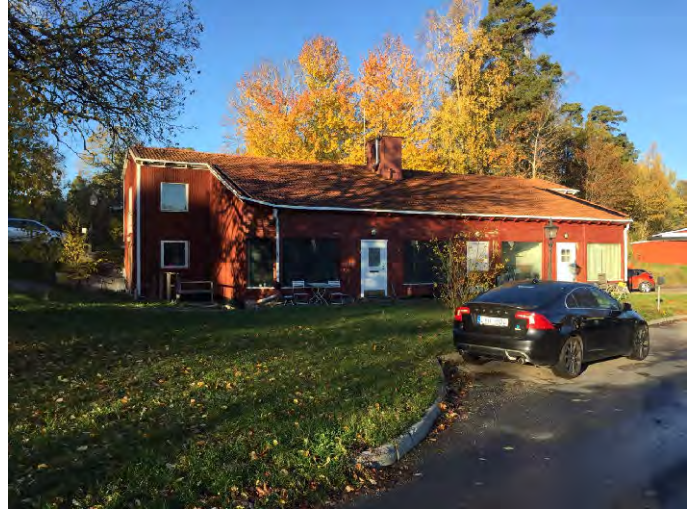
**Fastighet:** ÖSTRA EKEDAL 1:42>1

Innan Gustavsbergs centrum uppfördes på 1960-talet fanns flera närhetsbutiker i bostadsområdena. Den tidigare användningen som konsumbutik är fortfarande avläsbar i byggnadens exteriör genom de stora perspektivfönstren i bottenvåningen. Likt intilliggande hus i Höjdagen är byggnaden en karaktäristisk och välbevarad byggnad från byggnadstiden, tidstypisk i sin enkla utformning genom material och färgsättning. Byggnaden särskiljer sig i sin storlek och utformning från byggnaderna inom Höjdagen men har samma typ av fasad med liggande och stående fasspontpanel i faluröd kulör med vita byggnadsdetaljer. Byggnaden har haft en central roll i brukssamhället Gustavsberg och har ett högt kulturhistoriskt och samhällshistoriskt värde.

Senare förändringar och tillägg i byggnadens fasad har påverkat byggnadens ursprungliga karaktär och delvis det kulturhistoriska värdet.

- Volym, skala och takvinkel
- Stående och liggande panel
- Fönstersättning och fönsterstorlek, perspektivfönster
- Fasadkulör - faluröd fasad, vitmålade detaljer i fönster och takbrädor
- Utskjutande del i fasad för den tidigare butiksdelen
- Takfot med takfotstassar
- Tomt med förgårdsmark, utan omgärdande staket eller häck

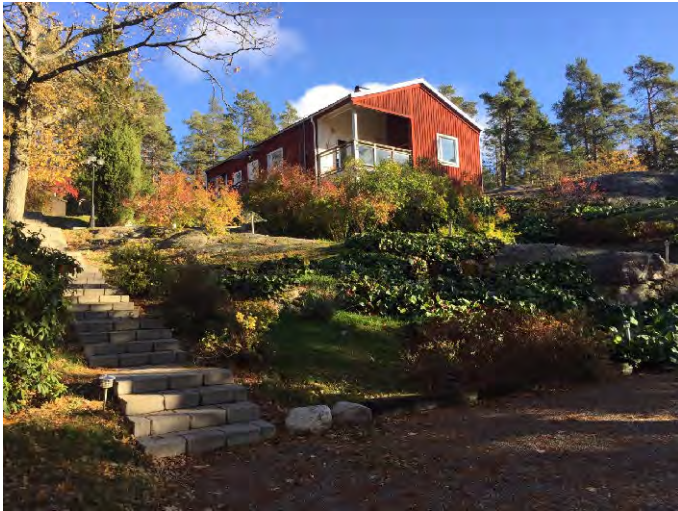
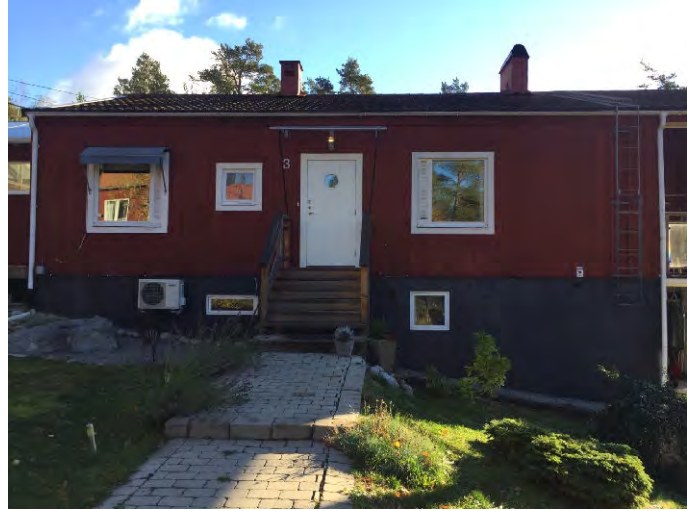
**Fastighet:** ÖSTRA EKEDAL 1:52>1

Karaktäristisk och välbevarad byggnad från byggnadstiden, tidstypisk i sin enkla utformning genom material och färgsättning. Tillhörande tomt med träd och eventuella stenhällar bidrar till karaktären och det kulturhistoriska värdet och berättar bland annat om byggnadens medvetna placering i förhållande till befintligt landskap. Avsaknaden av omgärdande staket och häckar ger en öppen karaktär på området som del av den befintliga kuperade skärgårdsnaturen.

- Volym, skala och svag takvinkel
- Stående locklistpanel
- Fönster, dörrar och skärmtak ursprungliga för byggnaden
- Färgsättningen med faluröd fasad med vitmålade fönster och takbrädor, grönmålade källarfönster
- Spaljé vid uteplats där ursprunglig förkommer
- Tomt utan omgärdande staket eller häck
- Äldre träd och buskar

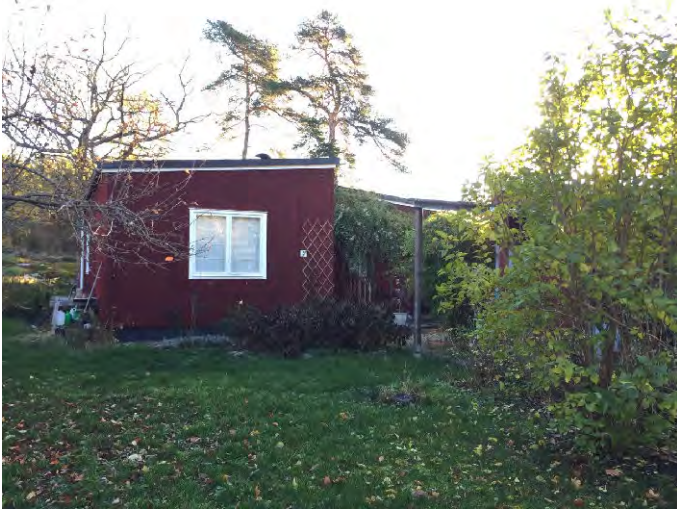
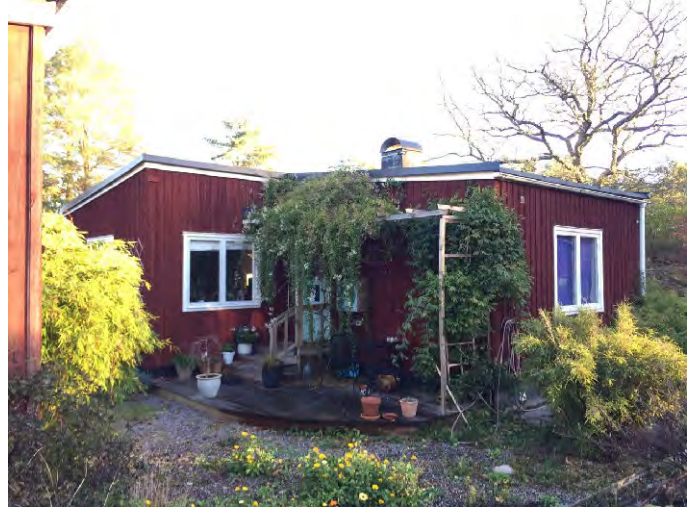
**Fastighet:** ÖSTRA EKEDAL 1:67>1**Område:** Höjdagen**Nybyggnadsår:** 1938–45**Obj-ID:** 101**Klassificering:** ● Högt kulturhistoriskt värde

Karaktäristisk och välbevarad byggnad från byggnadstiden, tidstypisk i sin enkla utformning genom material och färgsättning. Tillhörande tomt med träd och eventuella stenhällar bidrar till karaktären och det kulturhistoriska värdet och berättar bland annat om byggnadens medvetna placering i förhållande till befintligt landskap. Avsaknaden av omgärdande staket och häckar ger en öppen karaktär på området som del av den befintliga kuperade skärgårdsnaturen.

- Volym, skala och svag takvinkel
- Stående locklistpanel
- Fönster, dörrar och skärmtak ursprungliga för byggnaden
- Färgsättningen med faluröd fasad med vitmålade fönster och takbrädor, grönmålade källarfönster
- Spaljé vid uteplats där ursprunglig förkommer
- Tomt utan omgärdande staket eller häck
- Äldre träd och buskar

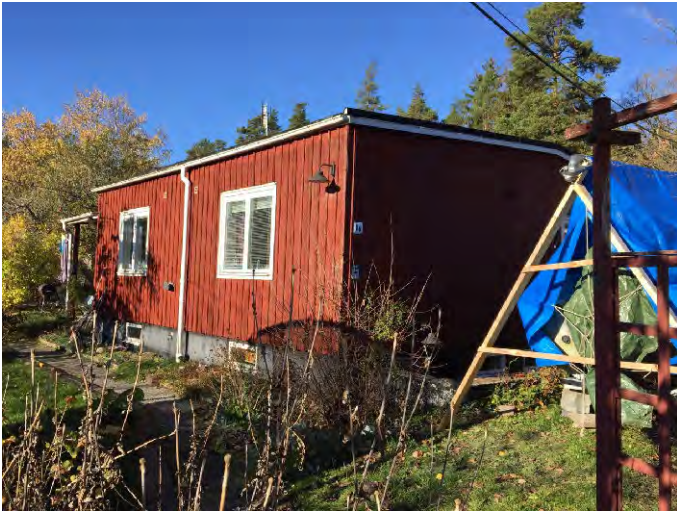
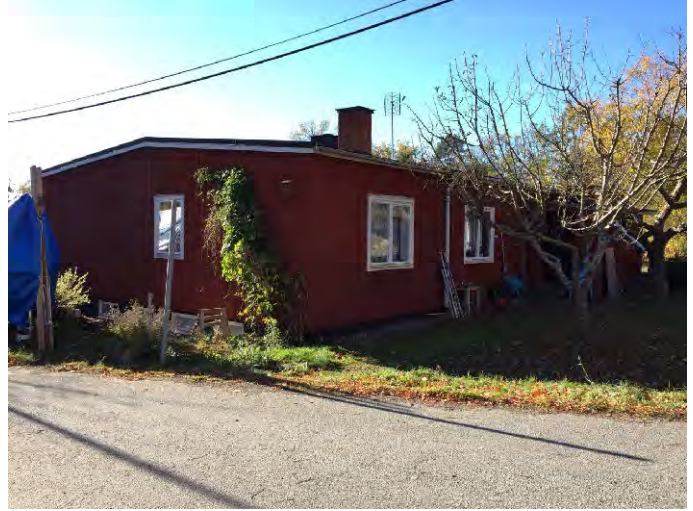
**Fastighet:** ÖSTRA EKEDAL 1:68>1**Område:** Höjdagen**Nybyggnadsår:** 1938–45**Obj-ID:** 111**Klassificering:** ● Högt kulturhistoriskt värde

Karaktäristisk och välbevarad byggnad från byggnadstiden, tidstypisk i sin enkla utformning genom material och färgsättning. Tillhörande tomt med träd och eventuella stenhällar bidrar till karaktären och det kulturhistoriska värdet och berättar bland annat om byggnadens medvetna placering i förhållande till befintligt landskap. Avsaknaden av omgärdande staket och häckar ger en öppen karaktär på området som del av den befintliga kuperade skärgårdsnaturen.

- Volym, skala och svag takvinkel
- Stående locklistpanel
- Fönster, dörrar och skärmtak ursprungliga för byggnaden
- Färgsättningen med faluröd fasad med vitmålade fönster och takbrädor, grönmålade källarfönster
- Spaljé vid uteplats där ursprunglig förkommer
- Tomt utan omgärdande staket eller häck
- Äldre träd och buskar

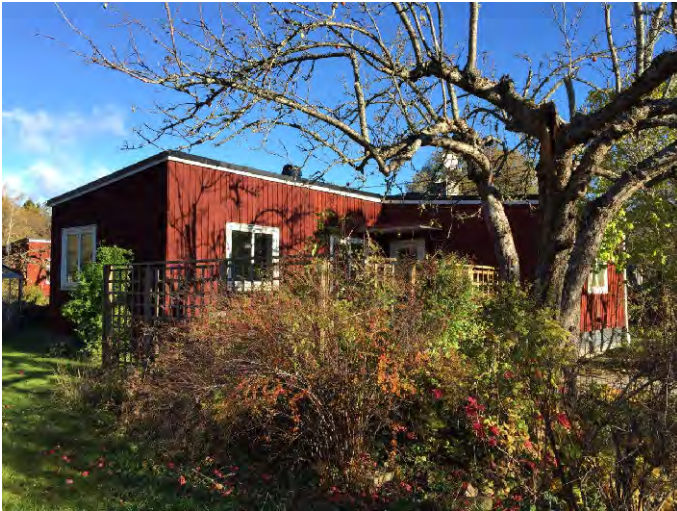
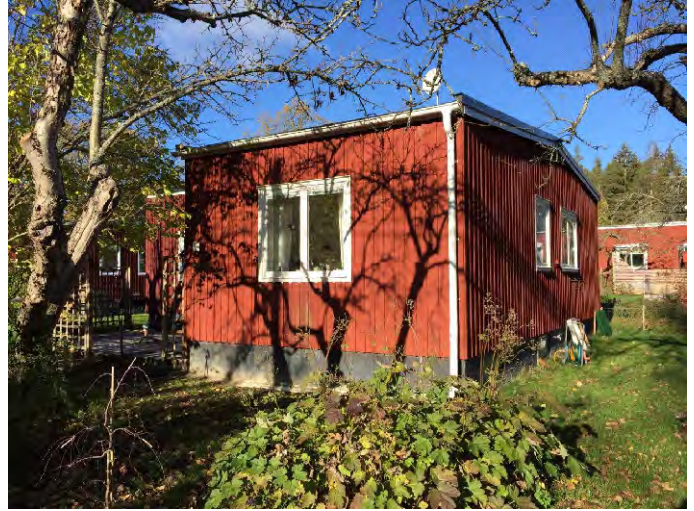
**Fastighet:** ÖSTRA EKEDAL 1:69>1**Område:** Höjdagen**Nybyggnadsår:** 1938–45**Obj-ID:** 155**Klassificering:** ● Högt kulturhistoriskt värde

Karaktäristisk och välbevarad byggnad från byggnadstiden, tidstypisk i sin enkla utformning genom material och färgsättning. Tillhörande tomt med träd och eventuella stenhällar bidrar till karaktären och det kulturhistoriska värdet och berättar bland annat om byggnadens medvetna placering i förhållande till befintligt landskap. Avsaknaden av omgärdande staket och häckar ger en öppen karaktär på området som del av den befintliga kuperade skärgårdsnaturen.

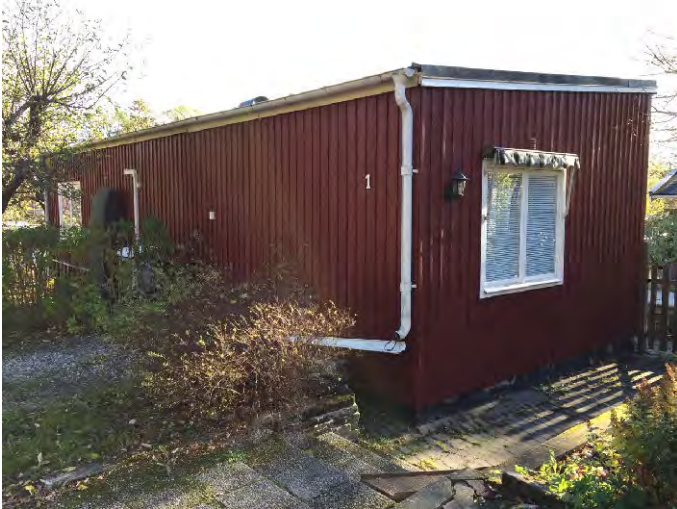
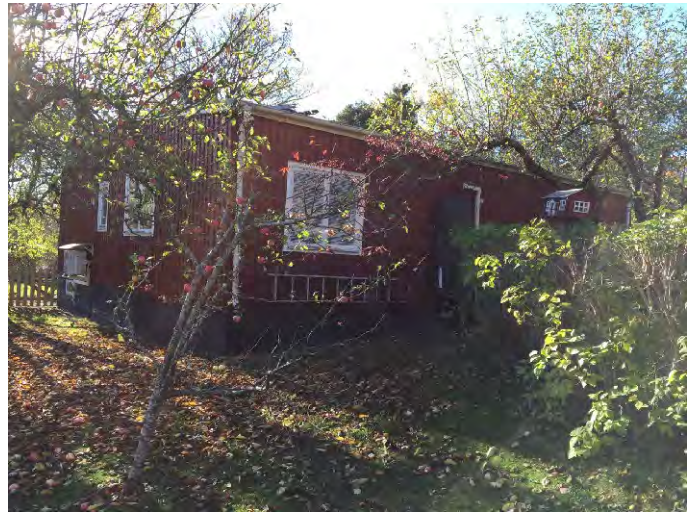
**Fastighet:** ÖSTRA EKEDAL 1:70>1**Område:** Höjdagen**Nybyggnadsår:** 1938–45**Obj-ID:** 165**Klassificering:** ● Högt kulturhistoriskt värde

Karaktäristisk och välbevarad byggnad från byggnadstiden, tidstypisk i sin enkla utformning genom material och färgsättning. Tillhörande tomt med träd och eventuella stenhällar bidrar till karaktären och det kulturhistoriska värdet och berättar bland annat om byggnadens medvetna placering i förhållande till befintligt landskap. Avsaknaden av omgärdande staket och häckar ger en öppen karaktär på området som del av den befintliga kuperade skärgårdsnaturen.

- Volym, skala och svag takvinkel
- Stående locklistpanel
- Fönster, dörrar och skärmtak ursprungliga för byggnaden
- Färgsättningen med faluröd fasad med vitmålade fönster och takbrädor, grönmålade källarfönster
- Spaljé vid uteplats där ursprunglig förkommer
- Tomt utan omgärdande staket eller häck
- Äldre träd och buskar

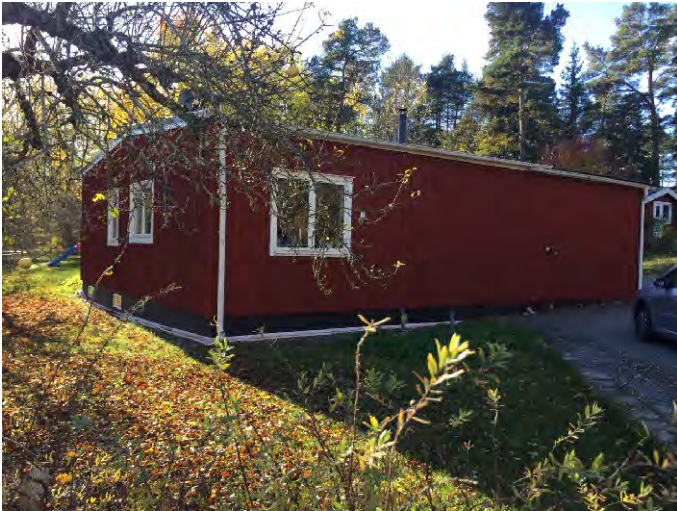
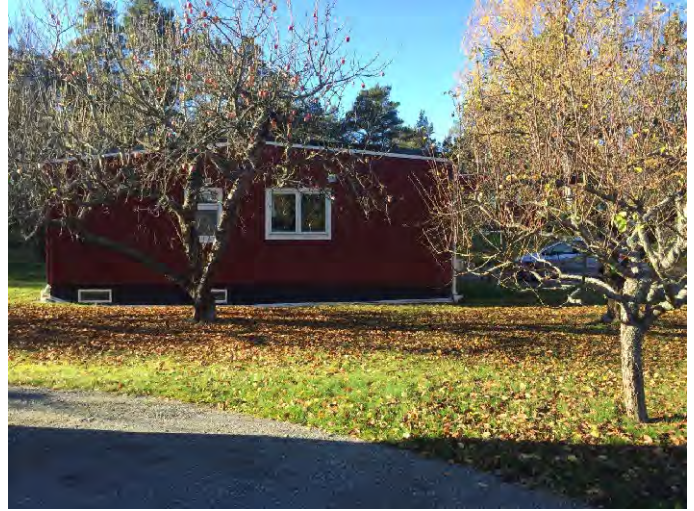
**Fastighet:** ÖSTRA EKEDAL 1:71>1**Område:** Höjdagen**Nybyggnadsår:** 1938–45**Obj-ID:** 185**Klassificering:** ● Högt kulturhistoriskt värde

Karaktäristisk och välbevarad byggnad från byggnadstiden, tidstypisk i sin enkla utformning genom material och färgsättning. Tillhörande tomt med träd och eventuella stenhällar bidrar till karaktären och det kulturhistoriska värdet och berättar bland annat om byggnadens medvetna placering i förhållande till befintligt landskap. Avsaknaden av omgärdande staket och häckar ger en öppen karaktär på området som del av den befintliga kuperade skärgårdsnaturen.

- Volym, skala och svag takvinkel
- Stående locklistpanel
- Fönster, dörrar och skärmtak ursprungliga för byggnaden
- Färgsättningen med faluröd fasad med vitmålade fönster och takbrädor, grönmalade källarfönster
- Spaljé vid uteplats där ursprunglig förkommer
- Tomt utan omgärdande staket eller häck
- Äldre träd och buskar

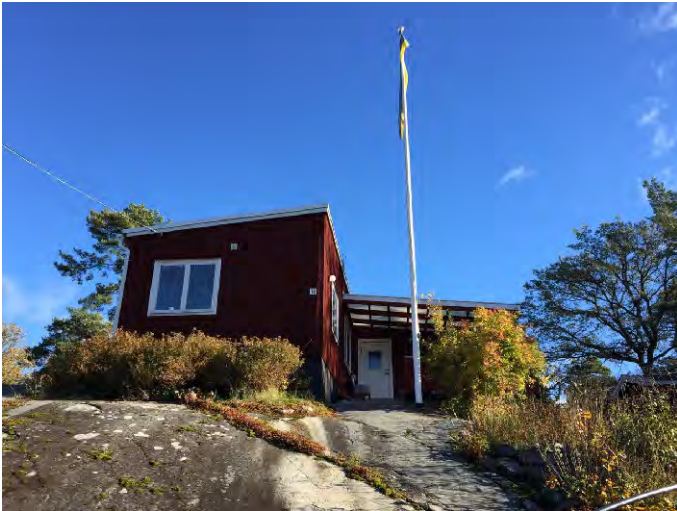
**Fastighet:** ÖSTRA EKEDAL 1:72>1**Område:** Höjdagen**Nybyggnadsår:** 1938–45**Obj-ID:** 190**Klassificering:** ● Högt kulturhistoriskt värde

Karaktäristisk och välbevarad byggnad från byggnadstiden, tidstypisk i sin enkla utformning genom material och färgsättning. Tillhörande tomt med träd och eventuella stenhällar bidrar till karaktären och det kulturhistoriska värdet och berättar bland annat om byggnadens medvetna placering i förhållande till befintligt landskap. Avsaknaden av omgärdande staket och häckar ger en öppen karaktär på området som del av den befintliga kuperade skärgårdsnaturen.

- Volym, skala och svag takvinkel
- Stående locklistpanel
- Fönster, dörrar och skärmtak ursprungliga för byggnaden
- Färgsättningen med faluröd fasad med vitmålade fönster och takbrädor, grönmålade källarfönster
- Spaljé vid uteplats där ursprunglig förkommer
- Tomt utan omgärdande staket eller häck
- Äldre träd och buskar

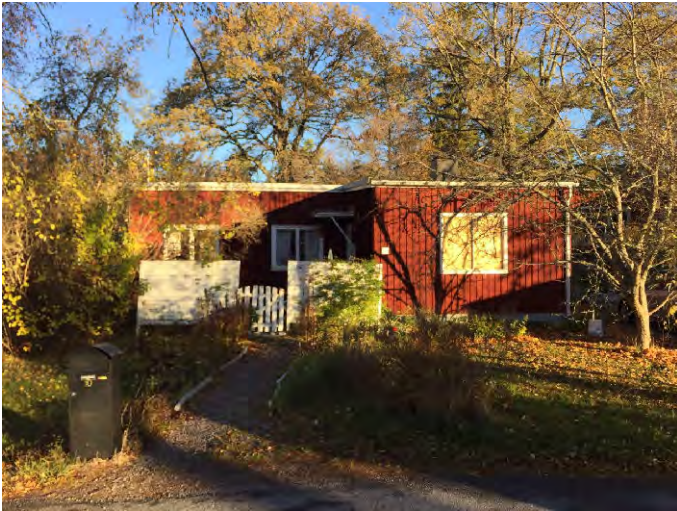
**Fastighet:** ÖSTRA EKEDAL 1:73>1**Område:** Höjdagen**Nybyggnadsår:** 1938–45**Obj-ID:** 145**Klassificering:** ● Högt kulturhistoriskt värde

Karaktäristisk och välbevarad byggnad från byggnadstiden, tidstypisk i sin enkla utformning genom material och färgsättning. Tillhörande tomt med träd och eventuella stenhällar bidrar till karaktären och det kulturhistoriska värdet och berättar bland annat om byggnadens medvetna placering i förhållande till befintligt landskap. Avsaknaden av omgärdande staket och häckar ger en öppen karaktär på området som del av den befintliga kuperade skärgårdsnaturen.

- Volym, skala och svag takvinkel
- Stående locklistpanel
- Fönster, dörrar och skärmtak ursprungliga för byggnaden
- Färgsättningen med faluröd fasad med vitmålade fönster och takbrädor, grönmålade källarfönster
- Spaljé vid uteplats där ursprunglig förkommer
- Tomt utan omgärdande staket eller häck
- Äldre träd och buskar

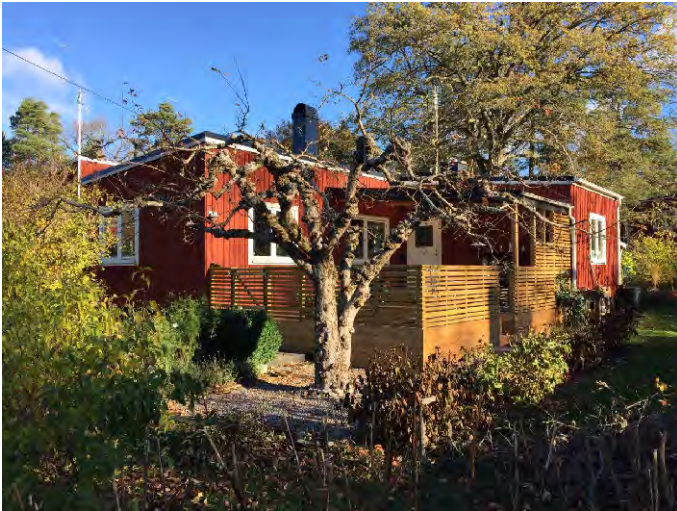
**Fastighet:** ÖSTRA EKEDAL 1:75>1**Område:** Höjdagen**Nybyggnadsår:** 1938–45**Obj-ID:** 187**Klassificering:** ● Högt kulturhistoriskt värde

Karaktäristisk och välbevarad byggnad från byggnadstiden, tidstypisk i sin enkla utformning genom material och färgsättning. Tillhörande tomt med träd och eventuella stenhällar bidrar till karaktären och det kulturhistoriska värdet och berättar bland annat om byggnadens medvetna placering i förhållande till befintligt landskap. Avsaknaden av omgärdande staket och häckar ger en öppen karaktär på området som del av den befintliga kuperade skärgårdsnaturen.

- Volym, skala och svag takvinkel
- Stående locklistpanel
- Fönster, dörrar och skärmtak ursprungliga för byggnaden
- Färgsättningen med faluröd fasad med vitmålade fönster och takbrädor, grönmålade källarfönster
- Spaljé vid uteplats där ursprunglig förkommer
- Tomt utan omgärdande staket eller häck
- Äldre träd och buskar
