## 4.9 HÖJDHAGEN

**Fastighet:** ÖSTRA EKEDAL 1:101>1**Område:** Höjdagen**Nybyggnadsår:** 1938–45**Obj-ID:** 242**Klassificering:** ● Högt kulturhistoriskt värde

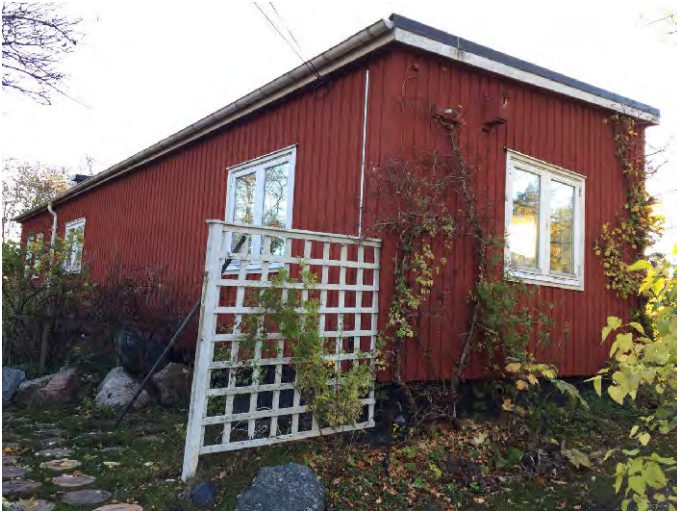
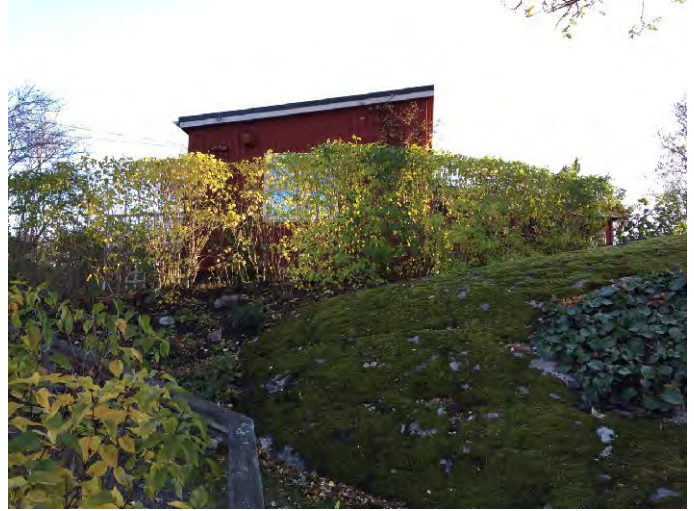
**Fastighet:** ÖSTRA EKEDAL 1:76>1**Område:** Höjdagen**Nybyggnadsår:** 1938–45**Obj-ID:** 93**Klassificering:** ● Högt kulturhistoriskt värde

Karaktäristisk och välbevarad byggnad från byggnadstiden, tidstypisk i sin enkla utformning genom material och färgsättning. Tillhörande tomt med träd och eventuella stenhällar bidrar till karaktären och det kulturhistoriska värdet och berättar bland annat om byggnadens medvetna placering i förhållande till befintligt landskap. Avsaknaden av omgärdande staket och häckar ger en öppen karaktär på området som del av den befintliga kuperade skärgårdsnaturen.

- Volym, skala och svag takvinkel
- Stående locklistpanel
- Fönster, dörrar och skärmtak ursprungliga för byggnaden
- Färgsättningen med faluröd fasad med vitmålade fönster och takbrädor, grönmålade källarfönster
- Spaljé vid uteplats där ursprunglig förkommer
- Tomt utan omgärdande staket eller häck
- Äldre träd och buskar

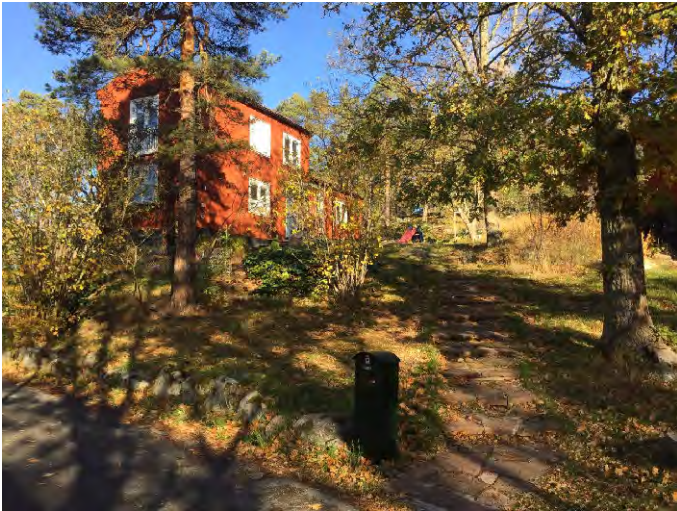
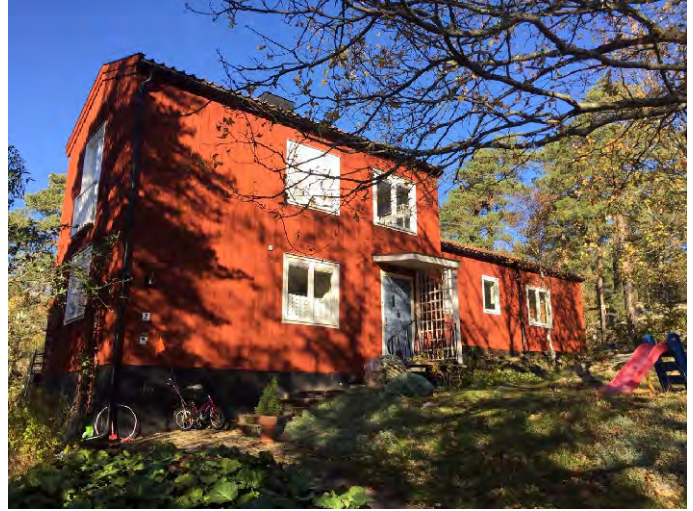
**Fastighet:** ÖSTRA EKEDAL 1:77>1**Område:** Höjdagen**Nybyggnadsår:** 1938–45**Obj-ID:** 177**Klassificering:** ● Högt kulturhistoriskt värde

Karaktäristisk och välbevarad byggnad från byggnadstiden, tidstypisk i sin enkla utformning genom material och färgsättning. Tillhörande tomt med träd och eventuella stenhällar bidrar till karaktären och det kulturhistoriska värdet och berättar bland annat om byggnadens medvetna placering i förhållande till befintligt landskap. Avsaknaden av omgärdande staket och häckar ger en öppen karaktär på området som del av den befintliga kuperade skärgårdsnaturen.

- Volym, skala och svag takvinkel
- Stående locklistpanel
- Fönster, dörrar och skärmtak ursprungliga för byggnaden
- Färgsättningen med faluröd fasad med vitmålade fönster och takbrädor, grönmålade källarfönster
- Spaljé vid uteplats där ursprunglig förkommer
- Tomt utan omgärdande staket eller häck
- Äldre träd och buskar

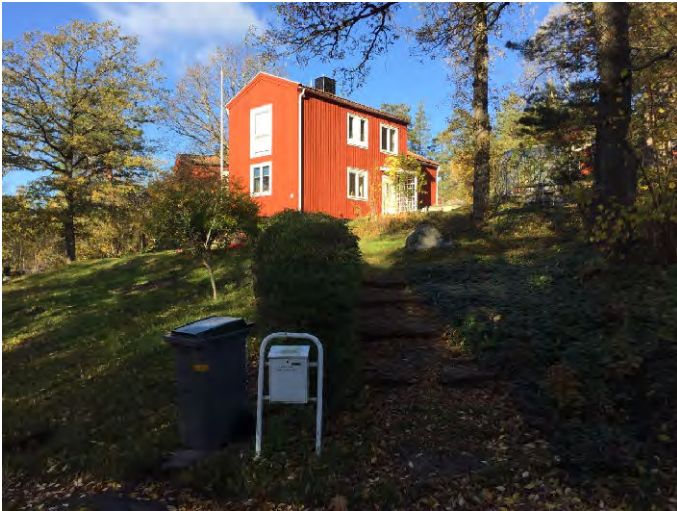
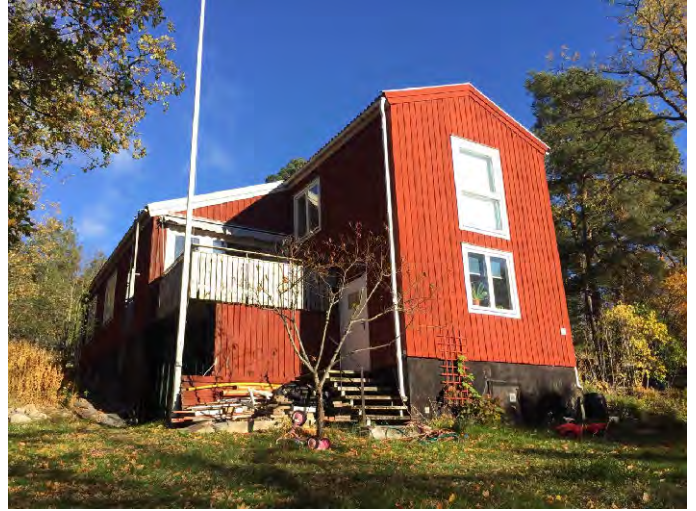
**Fastighet:** ÖSTRA EKEDAL 1:78>1

Karaktäristisk och välbevarad byggnad från byggnadstiden, tidstypisk i sin enkla utformning genom material och färgsättning. Tillhörande tomt med träd och eventuella stenhällar bidrar till karaktären och det kulturhistoriska värdet och berättar bland annat om byggnadens medvetna placering i förhållande till befintligt landskap. Avsaknaden av omgärdande staket och häckar ger en öppen karaktär på området som del av den befintliga kuperade skärgårdsnaturen.

- Volym, skala och svag takvinkel
- Stående locklistpanel
- Fönster, dörrar och skärmtak ursprungliga för byggnaden
- Färgsättningen med faluröd fasad med vitmålade fönster och takbrädor, grönmålade källarfönster
- Spaljé vid uteplats där ursprunglig förkommer
- Tomt utan omgärdande staket eller häck
- Äldre träd och buskar

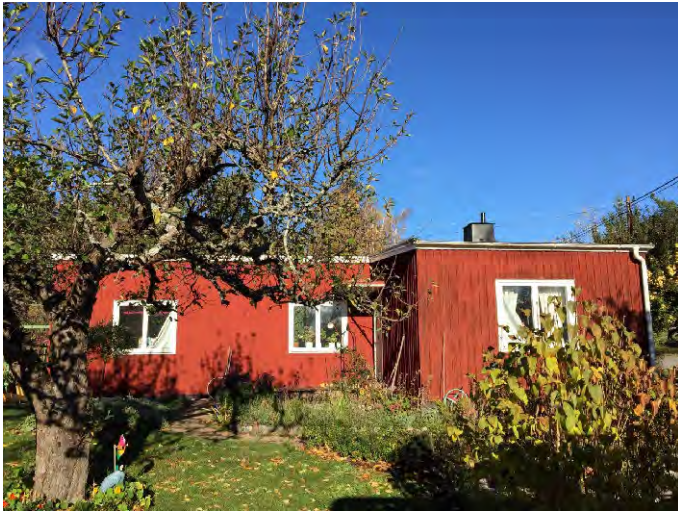
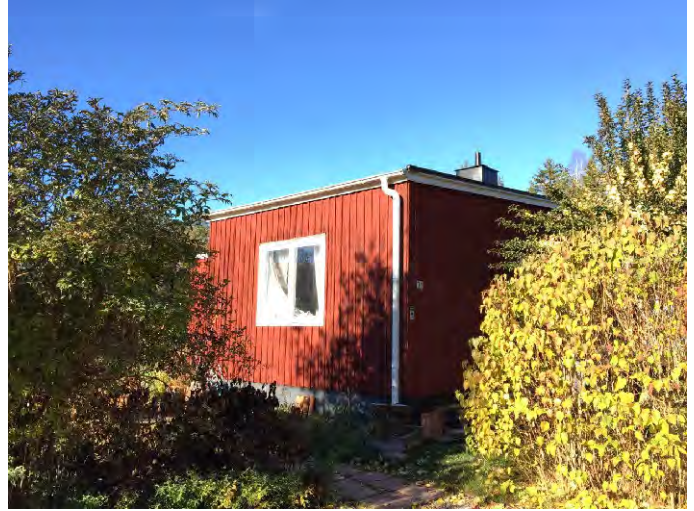
**Fastighet:** ÖSTRA EKEDAL 1:79>1**Område:** Höjdagen**Nybyggnadsår:** 1938–45**Obj-ID:** 200**Klassificering:** ● Högt kulturhistoriskt värde

Karaktäristisk och välbevarad byggnad från byggnadstiden, tidstypisk i sin enkla utformning genom material och färgsättning. Tillhörande tomt med träd och eventuella stenhällar bidrar till karaktären och det kulturhistoriska värdet och berättar bland annat om byggnadens medvetna placering i förhållande till befintligt landskap. Avsaknaden av omgärdande staket och häckar ger en öppen karaktär på området som del av den befintliga kuperade skärgårdsnaturen.

- Volym, skala och svag takvinkel
- Stående locklistpanel
- Fönster, dörrar och skärmtak ursprungliga för byggnaden
- Färgsättningen med faluröd fasad med vitmålade fönster och takbrädor, grönmålade källarfönster
- Spaljé vid uteplats där ursprunglig förkommer
- Tomt utan omgärdande staket eller häck
- Äldre träd och buskar

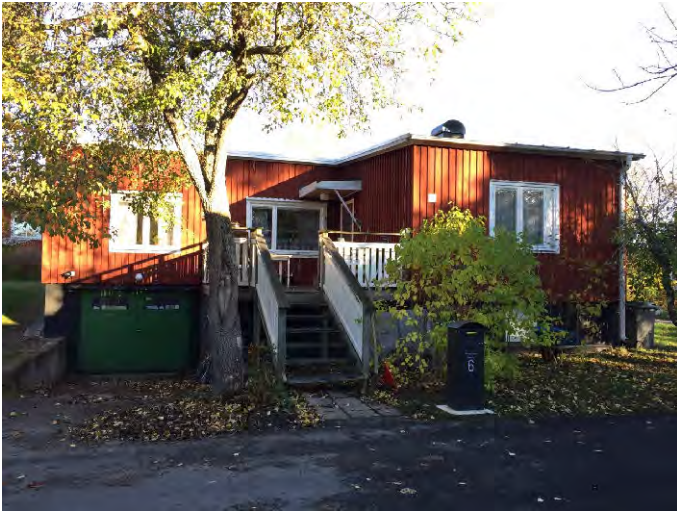
**Fastighet:** ÖSTRA EKEDAL 1:80>1**Område:** Höjdagen**Nybyggnadsår:** 1938–45**Obj-ID:** 143**Klassificering:** ● Högt kulturhistoriskt värde

Karaktäristisk och välbevarad byggnad från byggnadstiden, tidstypisk i sin enkla utformning genom material och färgsättning. Tillhörande tomt med träd och eventuella stenhällar bidrar till karaktären och det kulturhistoriska värdet och berättar bland annat om byggnadens medvetna placering i förhållande till befintligt landskap. Avsaknaden av omgärdande staket och häckar ger en öppen karaktär på området som del av den befintliga kuperade skärgårdsnaturen.

- Volym, skala och svag takvinkel
- Stående locklistpanel
- Fönster, dörrar och skärmtak ursprungliga för byggnaden
- Färgsättningen med faluröd fasad med vitmålade fönster och takbrädor, grönmålade källarfönster
- Spaljé vid uteplats där ursprunglig förkommer
- Tomt utan omgärdande staket eller häck
- Äldre träd och buskar

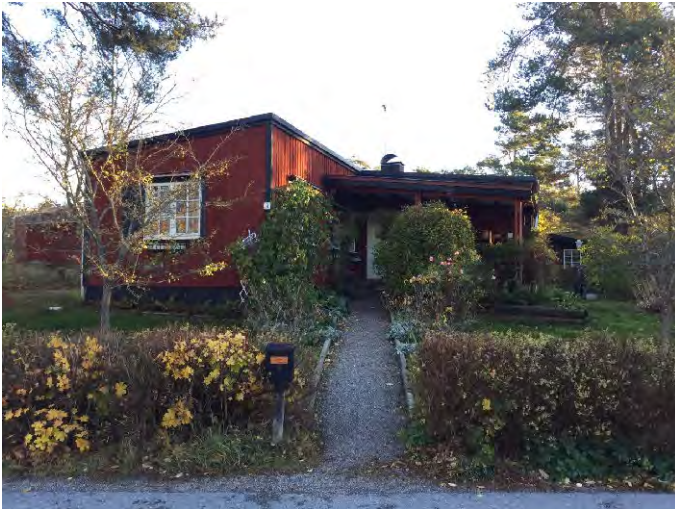
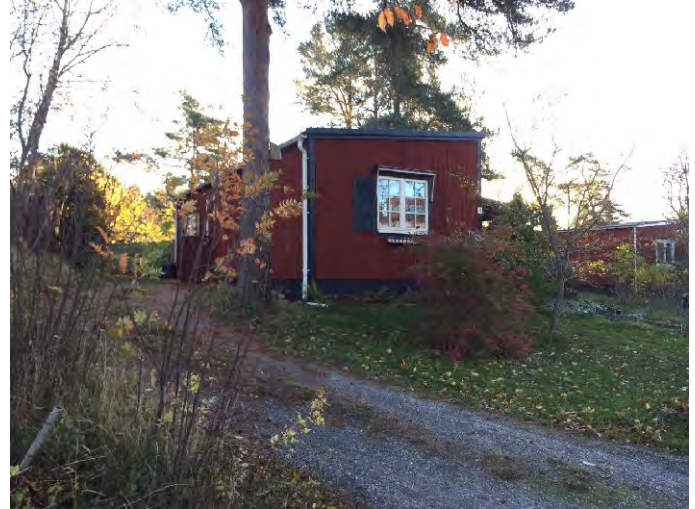
**Fastighet:** ÖSTRA EKEDAL 1:82>1**Område:** Höjdagen**Nybyggnadsår:** 1938–45**Obj-ID:** 182**Klassificering:** ● Högt kulturhistoriskt värde

Karaktäristisk och välbevarad byggnad från byggnadstiden, tidstypisk i sin enkla utformning genom material och färgsättning. Tillhörande tomt med träd och eventuella stenhällar bidrar till karaktären och det kulturhistoriska värdet och berättar bland annat om byggnadens medvetna placering i förhållande till befintligt landskap. Avsaknaden av omgärdande staket och häckar ger en öppen karaktär på området som del av den befintliga kuperade skärgårdsnaturen.

- Volym, skala och svag takvinkel
- Stående locklistpanel
- Fönster, dörrar och skärmtak ursprungliga för byggnaden
- Färgsättningen med faluröd fasad med vitmålade fönster och takbrädor, grönmålade källarfönster
- Spaljé vid uteplats där ursprunglig förkommer
- Tomt utan omgärdande staket eller häck
- Äldre träd och buskar

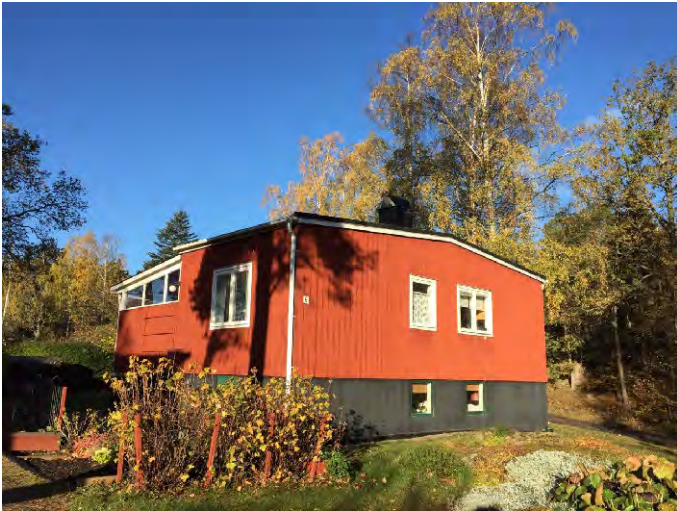
**Fastighet:** ÖSTRA EKEDAL 1:83>1**Område:** Höjdagen**Nybyggnadsår:** 1938–45**Obj-ID:** 218**Klassificering:** ● Högt kulturhistoriskt värde

Karaktäristisk och välbevarad byggnad från byggnadstiden, tidstypisk i sin enkla utformning genom material och färgsättning. Tillhörande tomt med träd och eventuella stenhällar bidrar till karaktären och det kulturhistoriska värdet och berättar bland annat om byggnadens medvetna placering i förhållande till befintligt landskap. Avsaknaden av omgärdande staket och häckar ger en öppen karaktär på området som del av den befintliga kuperade skärgårdsnaturen.

- Volym, skala och svag takvinkel
- Stående locklistpanel
- Fönster, dörrar och skärmtak ursprungliga för byggnaden
- Färgsättningen med faluröd fasad med vitmålade fönster och takbrädor, grönmålade källarfönster
- Spaljé vid uteplats där ursprunglig förkommer
- Tomt utan omgärdande staket eller häck
- Äldre träd och buskar

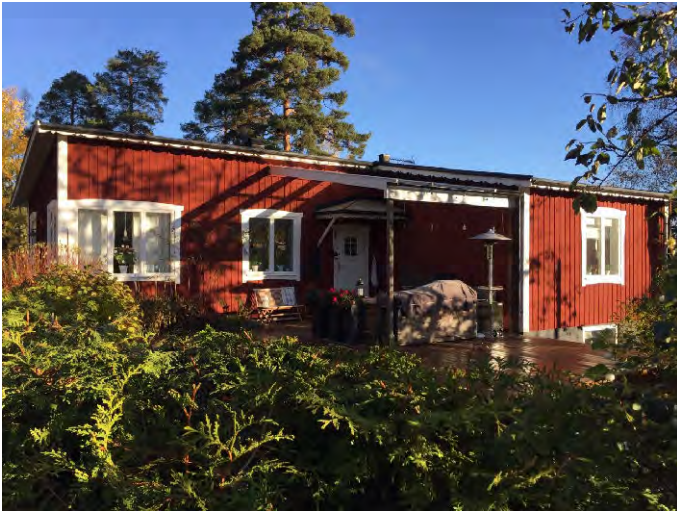
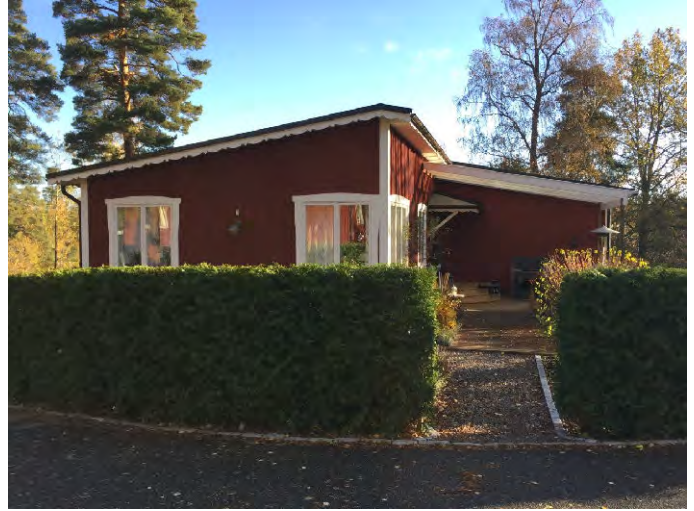
**Fastighet:** ÖSTRA EKEDAL 1:85>1**Område:** Höjdagen**Nybyggnadsår:** 1938–45**Obj-ID:** 144**Klassificering:** ● Högt kulturhistoriskt värde

Karaktäristisk och välbevarad byggnad från byggnadstiden, tidstypisk i sin enkla utformning genom material och färgsättning. Tillhörande tomt med träd och eventuella stenhällar bidrar till karaktären och det kulturhistoriska värdet och berättar bland annat om byggnadens medvetna placering i förhållande till befintligt landskap. Avsaknaden av omgärdande staket och häckar ger en öppen karaktär på området som del av den befintliga kuperade skärgårdsnaturen.

- Volym, skala och svag takvinkel
- Stående locklistpanel
- Fönster, dörrar och skärmtak ursprungliga för byggnaden
- Färgsättningen med faluröd fasad med vitmålade fönster och takbrädor, grönmålade källarfönster
- Spaljé vid uteplats där ursprunglig förkommer
- Tomt utan omgärdande staket eller häck
- Äldre träd och buskar

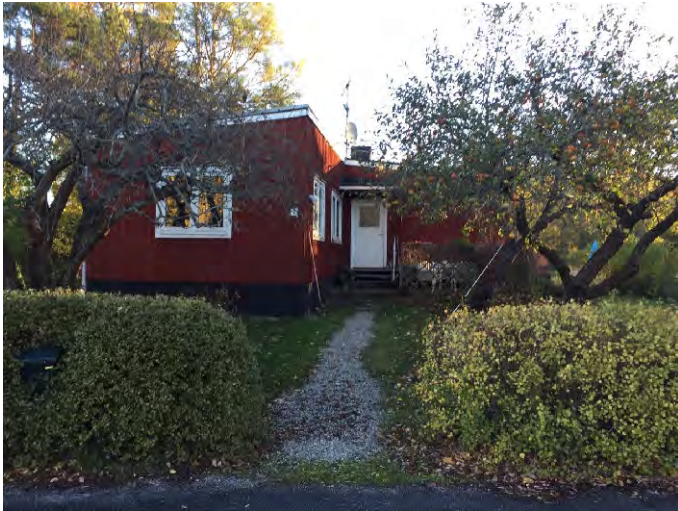
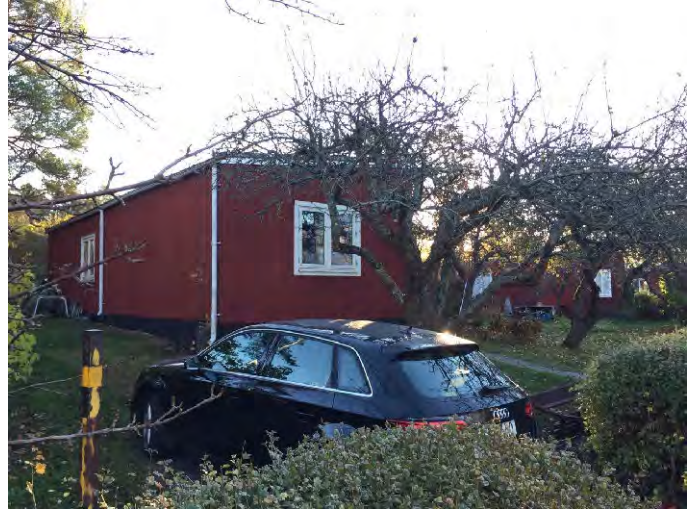
**Fastighet:** ÖSTRA EKEDAL 1:86>1**Område:** Höjdagen**Nybyggnadsår:** 1938–45**Obj-ID:** 123**Klassificering:** ● Högt kulturhistoriskt värde

Karaktäristisk och välbevarad byggnad från byggnadstiden, tidstypisk i sin enkla utformning genom material och färgsättning. Tillhörande tomt med träd och eventuella stenhällar bidrar till karaktären och det kulturhistoriska värdet och berättar bland annat om byggnadens medvetna placering i förhållande till befintligt landskap. Avsaknaden av omgärdande staket och häckar ger en öppen karaktär på området som del av den befintliga kuperade skärgårdsnaturen.

- Volym, skala och svag takvinkel
- Stående locklistpanel
- Fönster, dörrar och skärmtak ursprungliga för byggnaden
- Färgsättningen med faluröd fasad med vitmålade fönster och takbrädor, grönmålade källarfönster
- Spaljé vid uteplats där ursprunglig förkommer
- Tomt utan omgärdande staket eller häck
- Äldre träd och buskar

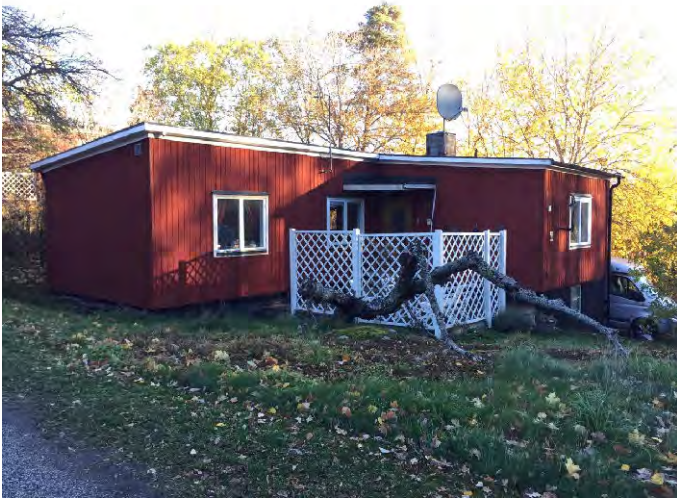
**Fastighet:** ÖSTRA EKEDAL 1:87>1**Område:** Höjdagen**Nybyggnadsår:** 1938–45**Obj-ID:** 197**Klassificering:** ● Högt kulturhistoriskt värde

Karaktäristisk och välbevarad byggnad från byggnadstiden, tidstypisk i sin enkla utformning genom material och färgsättning. Tillhörande tomt med träd och eventuella stenhällar bidrar till karaktären och det kulturhistoriska värdet och berättar bland annat om byggnadens medvetna placering i förhållande till befintligt landskap. Avsaknaden av omgärdande staket och häckar ger en öppen karaktär på området som del av den befintliga kuperade skärgårdsnaturen.

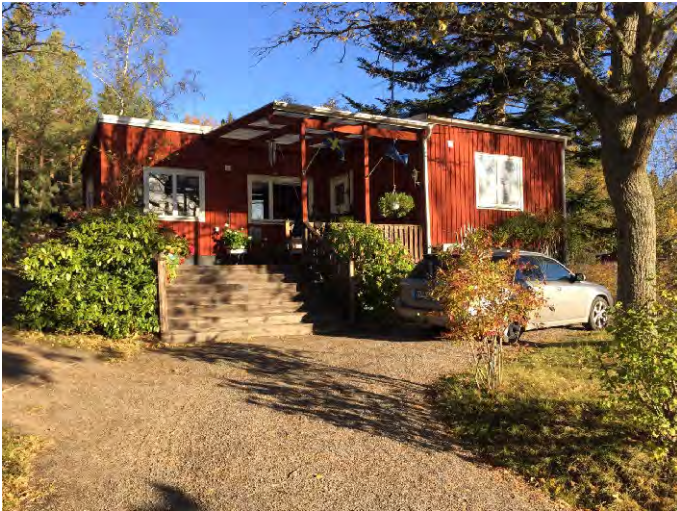
**Fastighet:** ÖSTRA EKEDAL 1:88>1**Område:** Höjdagen**Nybyggnadsår:** 1938–45**Obj-ID:** 156**Klassificering:** ● Högt kulturhistoriskt värde

Karaktäristisk och välbevarad byggnad från byggnadstiden, tidstypisk i sin enkla utformning genom material och färgsättning. Tillhörande tomt med träd och eventuella stenhällar bidrar till karaktären och det kulturhistoriska värdet och berättar bland annat om byggnadens medvetna placering i förhållande till befintligt landskap. Avsaknaden av omgärdande staket och häckar ger en öppen karaktär på området som del av den befintliga kuperade skärgårdsnaturen.

- Volym, skala och svag takvinkel
- Stående locklistpanel
- Fönster, dörrar och skärmtak ursprungliga för byggnaden
- Färgsättningen med faluröd fasad med vitmålade fönster och takbrädor, grönmålade källarfönster
- Spaljé vid uteplats där ursprunglig förkommer
- Tomt utan omgärdande staket eller häck
- Äldre träd och buskar

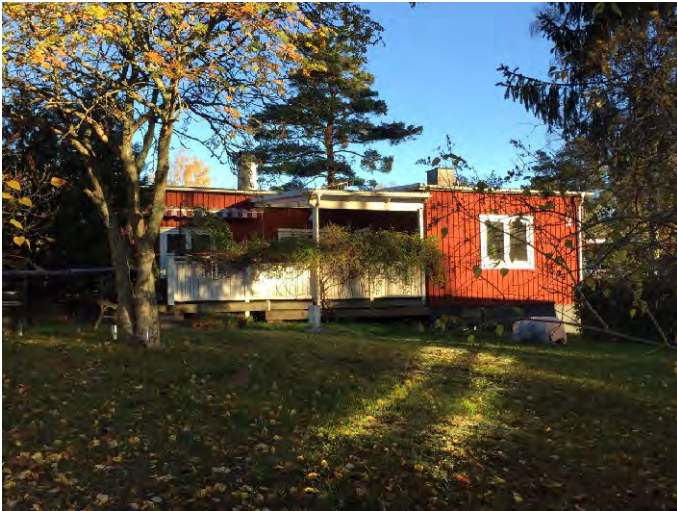
**Fastighet:** ÖSTRA EKEDAL 1:89>1**Område:** Höjdagen**Nybyggnadsår:** 1938–45**Obj-ID:** 243**Klassificering:** ● Högt kulturhistoriskt värde

Karaktäristisk och välbevarad byggnad från byggnadstiden, tidstypisk i sin enkla utformning genom material och färgsättning. Tillhörande tomt med träd och eventuella stenhällar bidrar till karaktären och det kulturhistoriska värdet och berättar bland annat om byggnadens medvetna placering i förhållande till befintligt landskap. Avsaknaden av omgärdande staket och häckar ger en öppen karaktär på området som del av den befintliga kuperade skärgårdsnaturen.

- Volym, skala och svag takvinkel
- Stående locklistpanel
- Fönster, dörrar och skärmtak ursprungliga för byggnaden
- Färgsättningen med faluröd fasad med vitmålade fönster och takbrädor, grönmålade källarfönster
- Spaljé vid uteplats där ursprunglig förkommer
- Tomt utan omgärdande staket eller häck
- Äldre träd och buskar

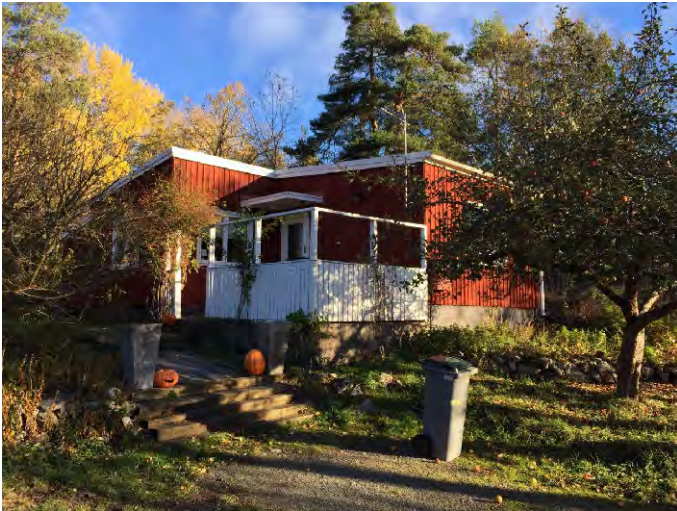
**Fastighet:** ÖSTRA EKEDAL 1:93>1

Karaktäristisk och välbevarad byggnad från byggnadstiden, tidstypisk i sin enkla utformning genom material och färgsättning. Tillhörande tomt med träd och eventuella stenhällar bidrar till karaktären och det kulturhistoriska värdet och berättar bland annat om byggnadens medvetna placering i förhållande till befintligt landskap. Avsaknaden av omgärdande staket och häckar ger en öppen karaktär på området som del av den befintliga kuperade skärgårdsnaturen.

- Volym, skala och svag takvinkel
- Stående locklistpanel
- Fönster, dörrar och skärmtak ursprungliga för byggnaden
- Färgsättningen med faluröd fasad med vitmålade fönster och takbrädor, grönmålade källarfönster
- Spaljé vid uteplats där ursprunglig förkommer
- Tomt utan omgärdande staket eller häck
- Äldre träd och buskar

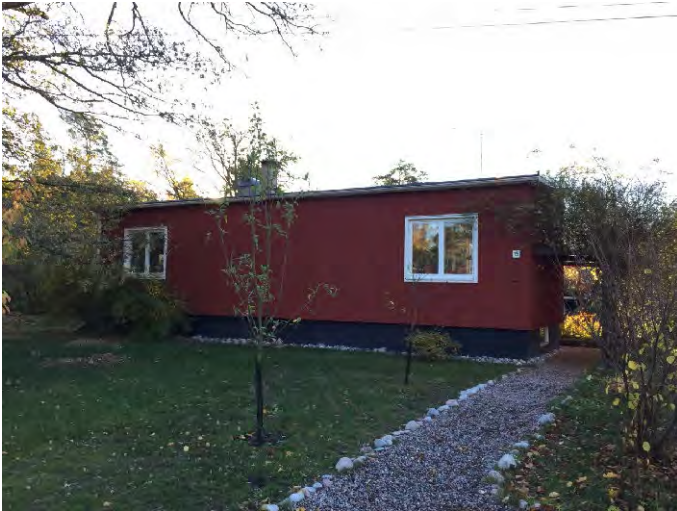
**Fastighet:** ÖSTRA EKEDAL 1:94>1**Område:** Höjdagen**Nybyggnadsår:** 1938–45**Obj-ID:** 151**Klassificering:** ● Högt kulturhistoriskt värde

Karaktäristisk och välbevarad byggnad från byggnadstiden, tidstypisk i sin enkla utformning genom material och färgsättning. Tillhörande tomt med träd och eventuella stenhällar bidrar till karaktären och det kulturhistoriska värdet och berättar bland annat om byggnadens medvetna placering i förhållande till befintligt landskap. Avsaknaden av omgärdande staket och häckar ger en öppen karaktär på området som del av den befintliga kuperade skärgårdsnaturen.

- Volym, skala och svag takvinkel
- Stående locklistpanel
- Fönster, dörrar och skärmtak ursprungliga för byggnaden
- Färgsättningen med faluröd fasad med vitmålade fönster och takbrädor, grönmålade källarfönster
- Spaljé vid uteplats där ursprunglig förkommer
- Tomt utan omgärdande staket eller häck
- Äldre träd och buskar

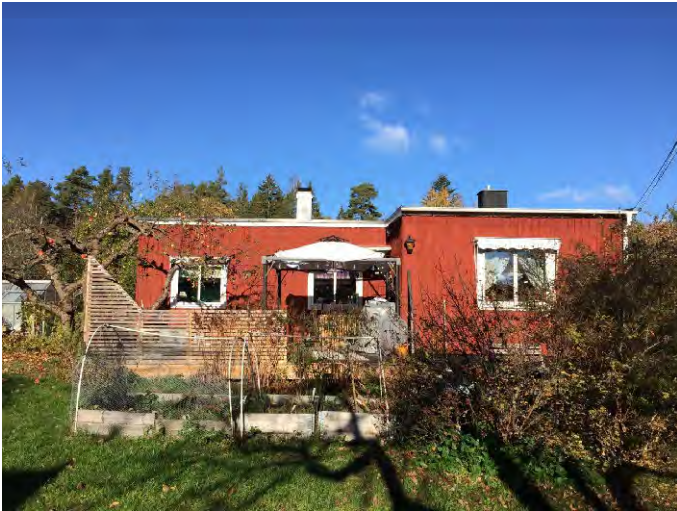
**Fastighet:** ÖSTRA EKEDAL 1:95>1**Område:** Höjdagen**Nybyggnadsår:** 1938–45**Obj-ID:** 194**Klassificering:** ● Högt kulturhistoriskt värde

Karaktäristisk och välbevarad byggnad från byggnadstiden, tidstypisk i sin enkla utformning genom material och färgsättning. Tillhörande tomt med träd och eventuella stenhällar bidrar till karaktären och det kulturhistoriska värdet och berättar bland annat om byggnadens medvetna placering i förhållande till befintligt landskap. Avsaknaden av omgärdande staket och häckar ger en öppen karaktär på området som del av den befintliga kuperade skärgårdsnaturen.

- Volym, skala och svag takvinkel
- Stående locklistpanel
- Fönster, dörrar och skärmtak ursprungliga för byggnaden
- Färgsättningen med faluröd fasad med vitmålade fönster och takbrädor, grönmålade källarfönster
- Spaljé vid uteplats där ursprunglig förkommer
- Tomt utan omgärdande staket eller häck
- Äldre träd och buskar

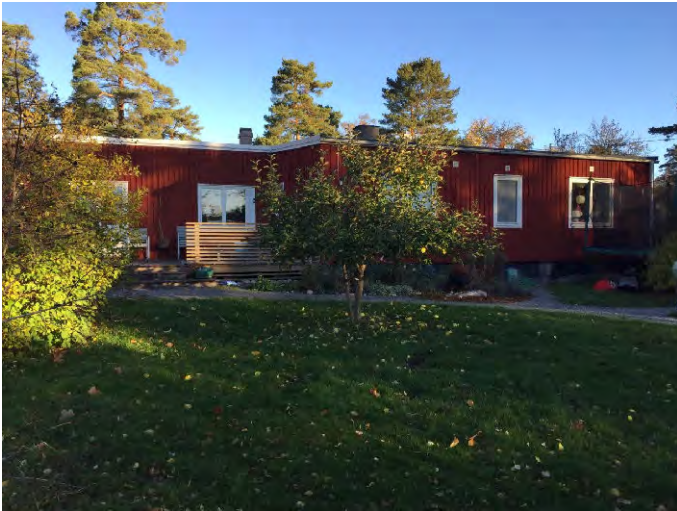
**Fastighet:** ÖSTRA EKEDAL 1:96>1**Område:** Höjdagen**Nybyggnadsår:** 1938–45**Obj-ID:** 103**Klassificering:** ● Högt kulturhistoriskt värde

Karaktäristisk och välbevarad byggnad från byggnadstiden, tidstypisk i sin enkla utformning genom material och färgsättning. Tillhörande tomt med träd och eventuella stenhällar bidrar till karaktären och det kulturhistoriska värdet och berättar bland annat om byggnadens medvetna placering i förhållande till befintligt landskap. Avsaknaden av omgärdande staket och häckar ger en öppen karaktär på området som del av den befintliga kuperade skärgårdsnaturen.

- Volym, skala och svag takvinkel
- Stående locklistpanel
- Fönster, dörrar och skärmtak ursprungliga för byggnaden
- Färgsättningen med faluröd fasad med vitmålade fönster och takbrädor, grönmålade källarfönster
- Spaljé vid uteplats där ursprunglig förkommer
- Tomt utan omgärdande staket eller häck
- Äldre träd och buskar

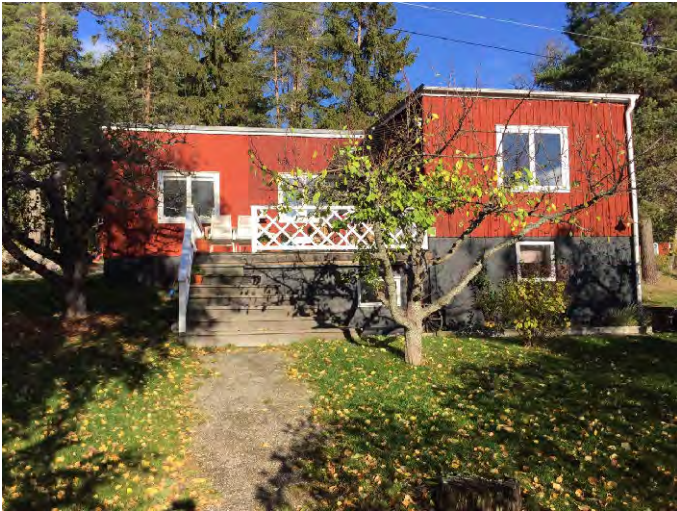
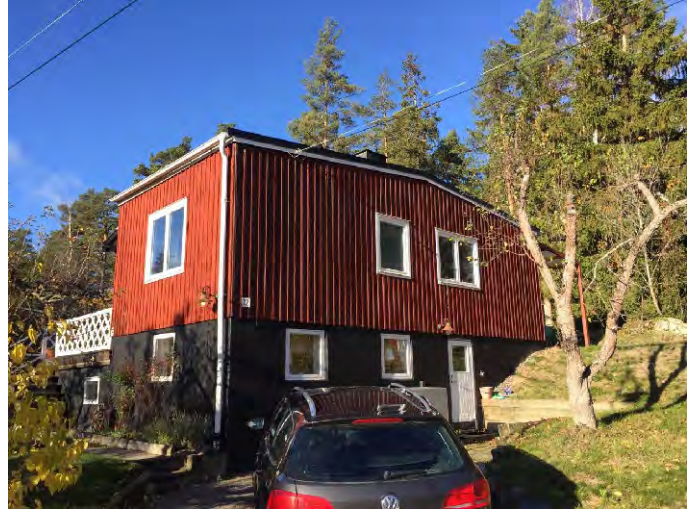
**Fastighet:** ÖSTRA EKEDAL 1:97>1**Område:** Höjdagen**Nybyggnadsår:** 1938–45**Obj-ID:** 110**Klassificering:** ● Högt kulturhistoriskt värde

Karaktäristisk och välbevarad byggnad från byggnadstiden, tidstypisk i sin enkla utformning genom material och färgsättning. Tillhörande tomt med träd och eventuella stenhällar bidrar till karaktären och det kulturhistoriska värdet och berättar bland annat om byggnadens medvetna placering i förhållande till befintligt landskap. Avsaknaden av omgärdande staket och häckar ger en öppen karaktär på området som del av den befintliga kuperade skärgårdsnaturen.

- Volym, skala och svag takvinkel
- Stående locklistpanel
- Fönster, dörrar och skärmtak ursprungliga för byggnaden
- Färgsättningen med faluröd fasad med vitmålade fönster och takbrädor, grönmålade källarfönster
- Spaljé vid uteplats där ursprunglig förkommer
- Tomt utan omgärdande staket eller häck
- Äldre träd och buskar

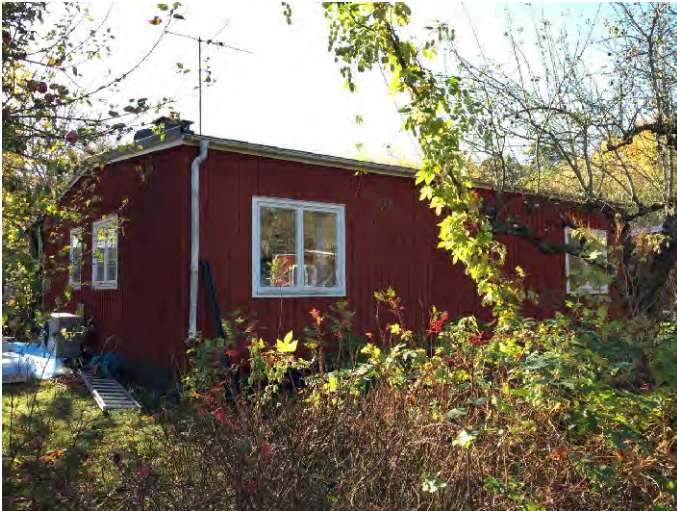
**Fastighet:** ÖSTRA EKEDAL 1:99>1**Område:** Höjdagen**Nybyggnadsår:** 1938–45**Obj-ID:** 131**Klassificering:** ● Högt kulturhistoriskt värde

Karaktäristisk och välbevarad byggnad från byggnadstiden, tidstypisk i sin enkla utformning genom material och färgsättning. Tillhörande tomt med träd och eventuella stenhällar bidrar till karaktären och det kulturhistoriska värdet och berättar bland annat om byggnadens medvetna placering i förhållande till befintligt landskap. Avsaknaden av omgärdande staket och häckar ger en öppen karaktär på området som del av den befintliga kuperade skärgårdsnaturen.
